# Inventaire des annexes hydrauliques de la Meurthe de Saint Dié à Bertrichamps ainsi que de la Plaine de Raon l'Etape à Celles/Plaine

Proposition d'aménagement en vue d'y favoriser la  
reproduction du brochet (*Esox Lucius*)

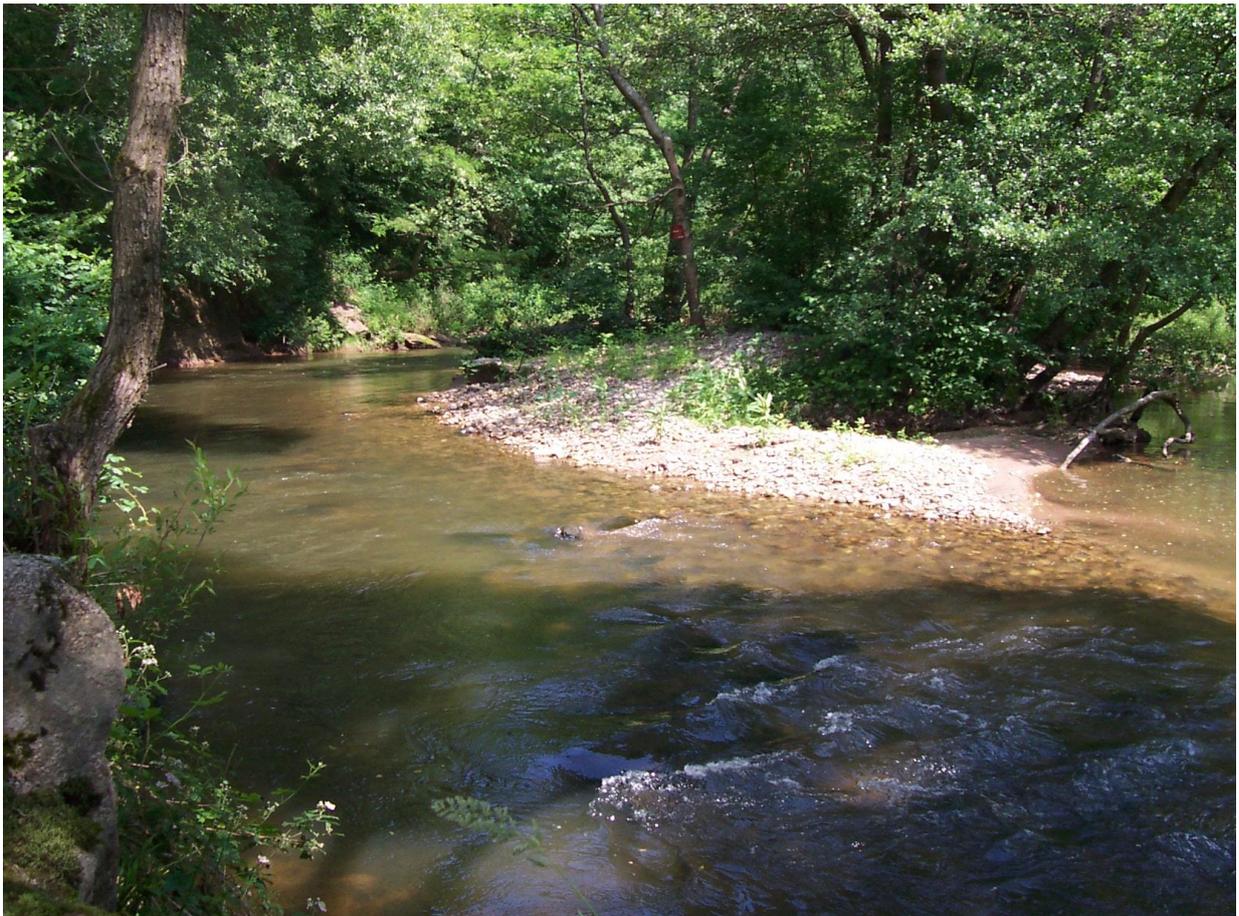
*Photo prise le 07 /06 /07. Débit de la Meurthe à Saint Dié : 4,03 m<sup>3</sup>/s*

Contact avec la Meurthe, inondabilité : permanent

Stabilité : bonne grâce à de gros rochers en RD en aval mais érosion importante un peu plus en amont

Nature du fond, turbidité, couleur des eaux : fond principalement en gravier avec du sable / eau claire

Observations (occupation du sol, risques...) : érosion importante en amont

Proposition de travaux (nature, volume) : aucun

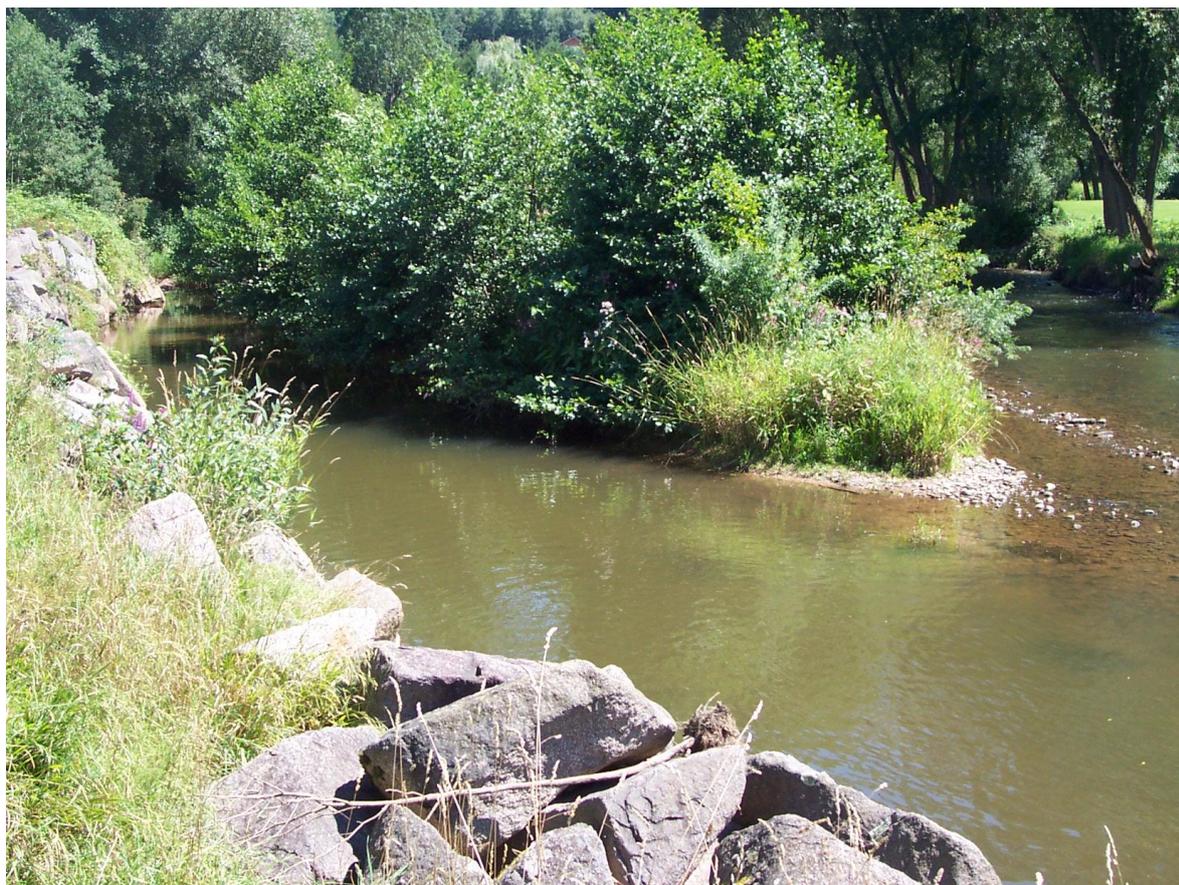
*Photo prise le 01 /08 /07. Débit de la Meurthe à Saint Dié : 4,22 m<sup>3</sup>/s*

Contact avec la Meurthe, inondabilité : contact aval avec la Meurthe, contact amont avec le petit ruisseau du « Trou du Loup »

Stabilité : bonne, enrochement en RD et végétation en RG

Profondeur moyenne à l'étiage : à l'aval 2 m, à l'amont 20-25 cm

Nature du fond, turbidité, couleur des eaux : fond sableux avec quelques cailloux / eau assez claire

Proposition de travaux (nature, volume) : aucun

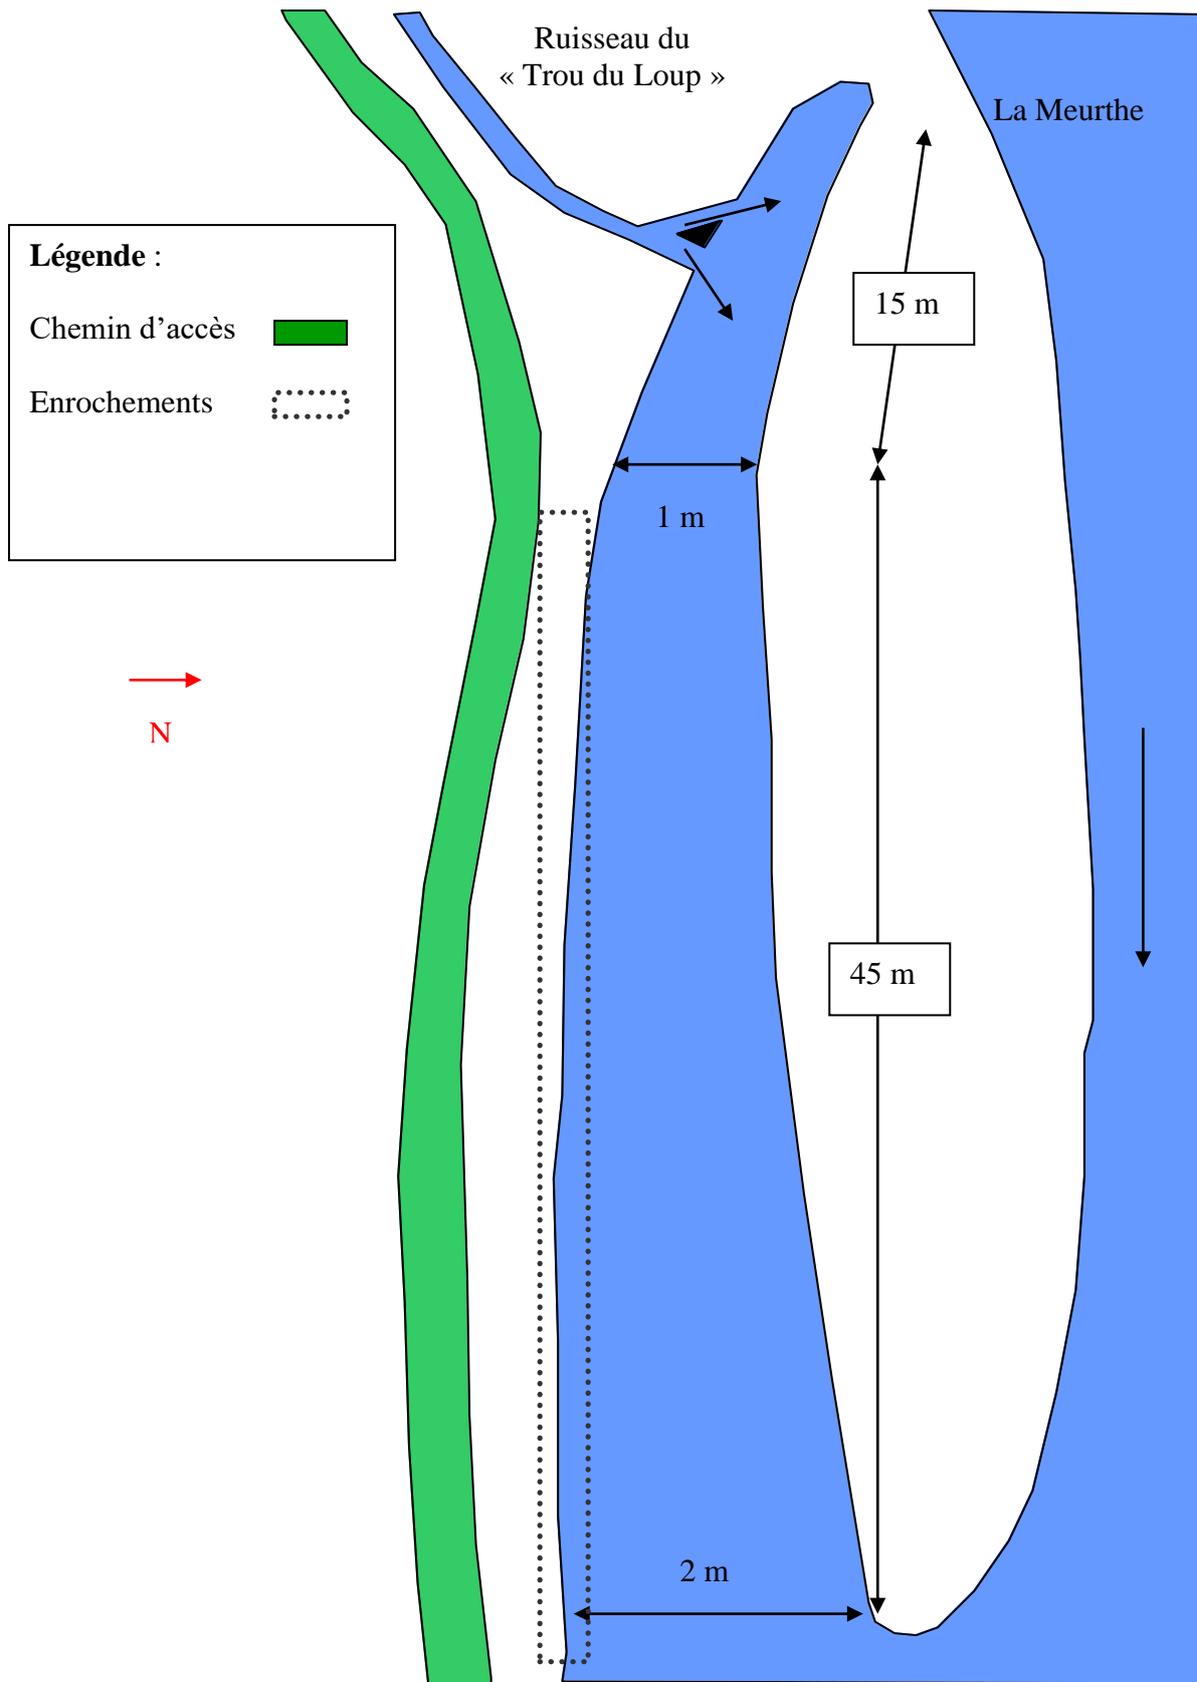
Schéma descriptif de la noie à Saint Dié pour un débit de la Meurthe à Saint Dié de  $4,22 \text{ m}^3/\text{s}$   
(réalisé à l'aide de Corel Print House 3)

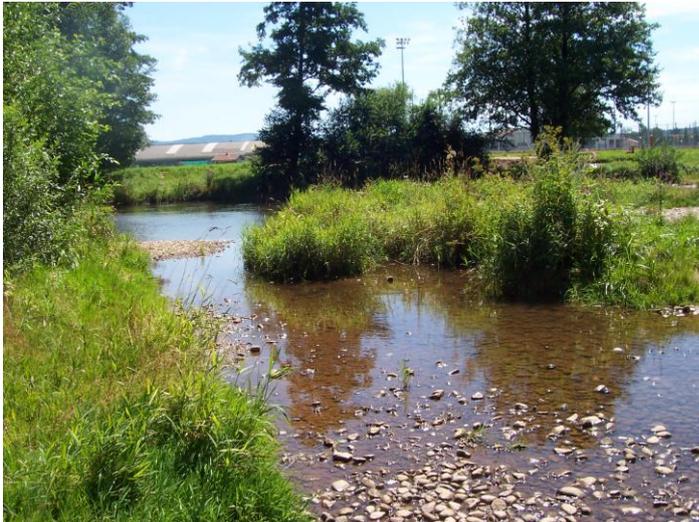
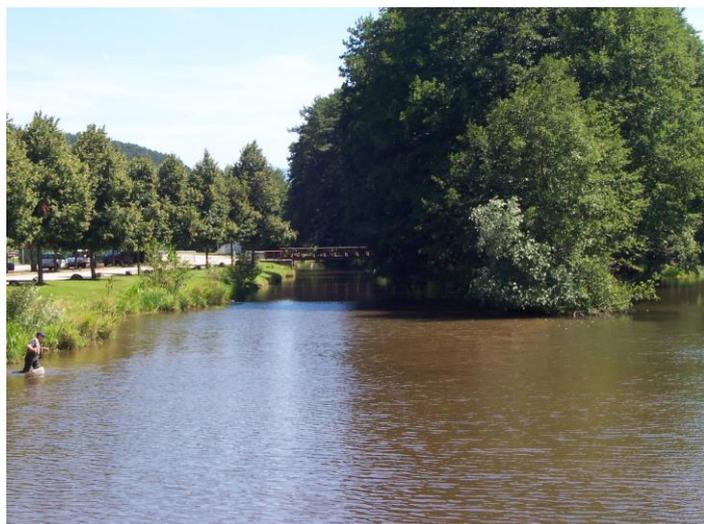
*Partie aval*

*Partie amont*

*Photo prise le 01 /08 /07. Débit de la Meurthe à Saint Dié : 4,22 m<sup>3</sup>/s*

Contact avec la Meurthe, inondabilité : permanent à l'amont, pas de contact à l'aval uniquement en période d'étiage

Stabilité : bonne, légère érosion en RD

Profondeur moyenne à l'étiage : partie amont 1 m

Nature du fond, turbidité, couleur des eaux : fond en terre avec des cailloux / eau assez claire

Proposition de travaux (nature, volume) : aucun

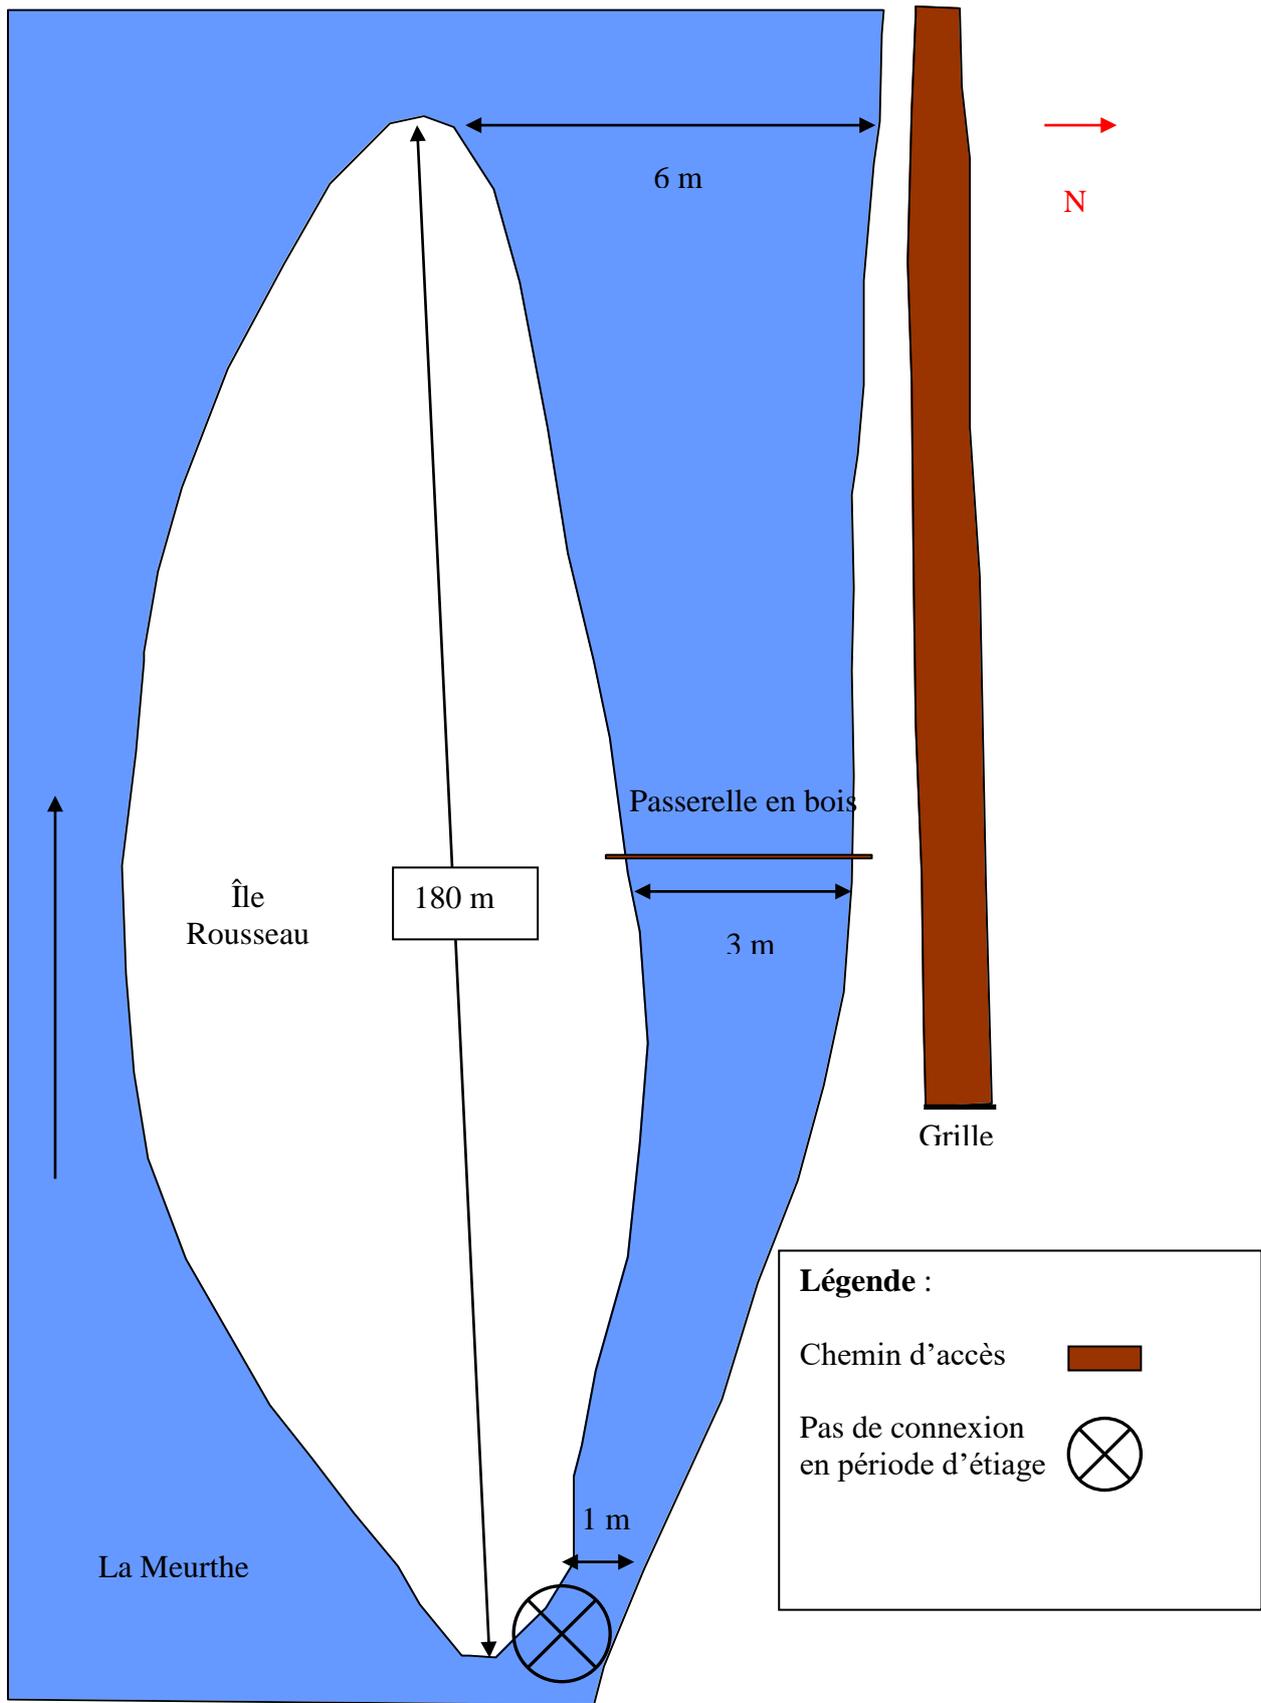
Schéma descriptif de la noe à Saint Dié pour un débit de la Meurthe à Saint Dié de  $4,22 \text{ m}^3/\text{s}$   
 (réalisé à l'aide de Corel Print House 3)

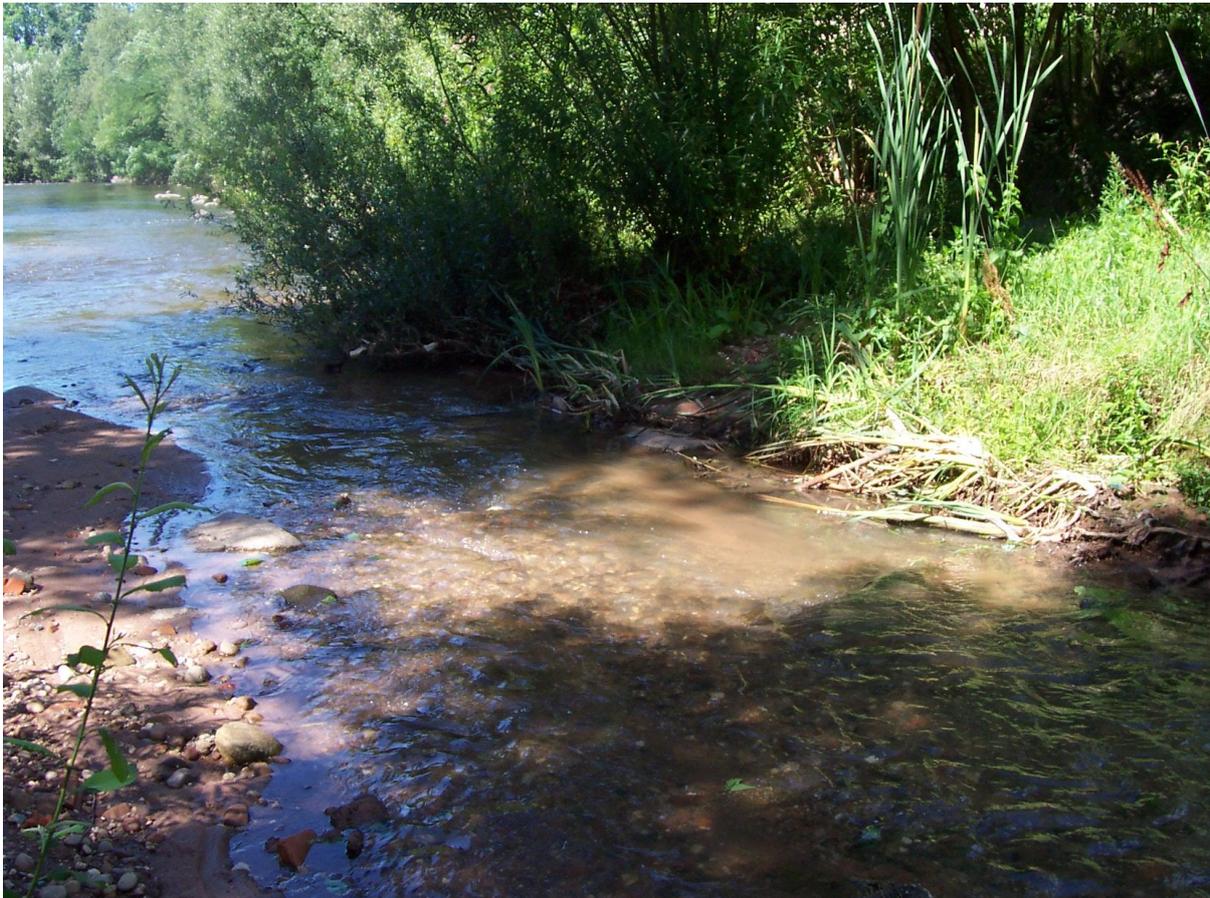
*Photo prise le 01 /08 /07. Débit de la Meurthe à Saint Dié : 4,22 m<sup>3</sup>/s*

Contact avec la Meurthe, inondabilité : permanent mais présence d'un trou d'eau en période d'étiage juste à côté de la confluence en RG

Stabilité : mauvaise, érosion des berges

Profondeur moyenne à l'étiage : 30 cm

Nature du fond, turbidité, couleur des eaux : fond sableux avec des cailloux / eau claire juste au niveau de la confluence mais un peu plus en amont présence d'un rejet d'égout

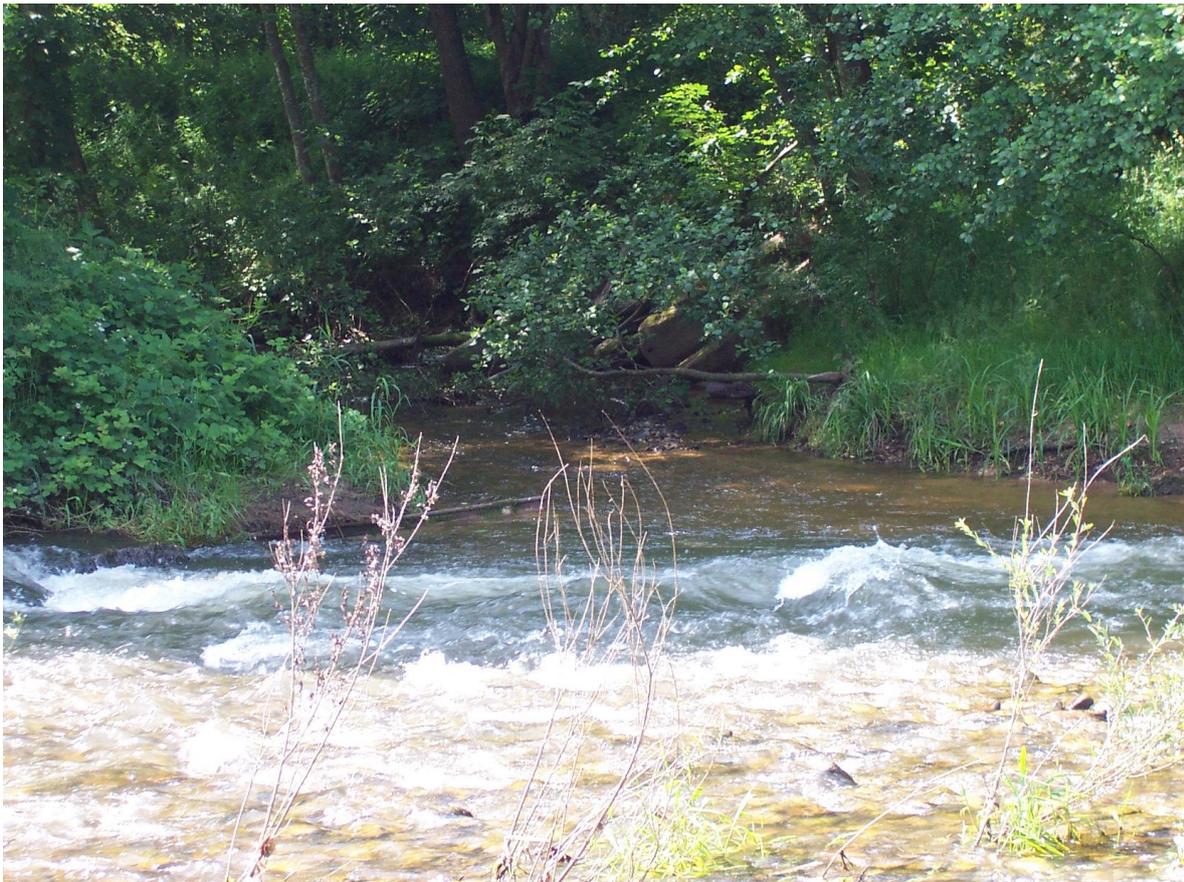
*Photo prise le 07 /06 /07. Débit de la Meurthe à Saint Dié : 4,03 m<sup>3</sup>/s*

Contact avec la Meurthe, inondabilité : permanent

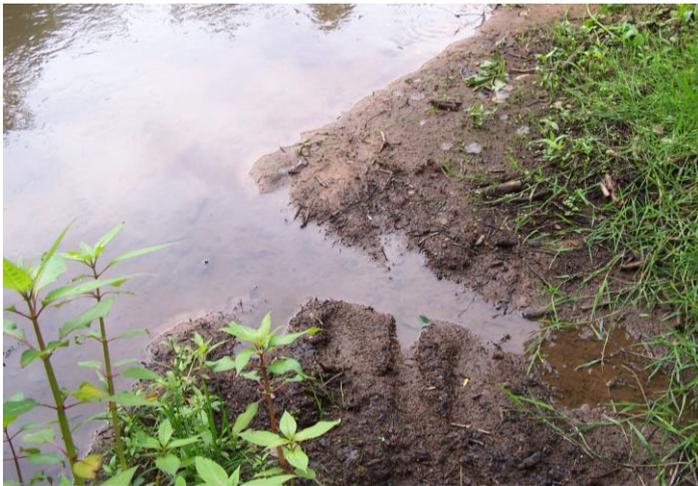
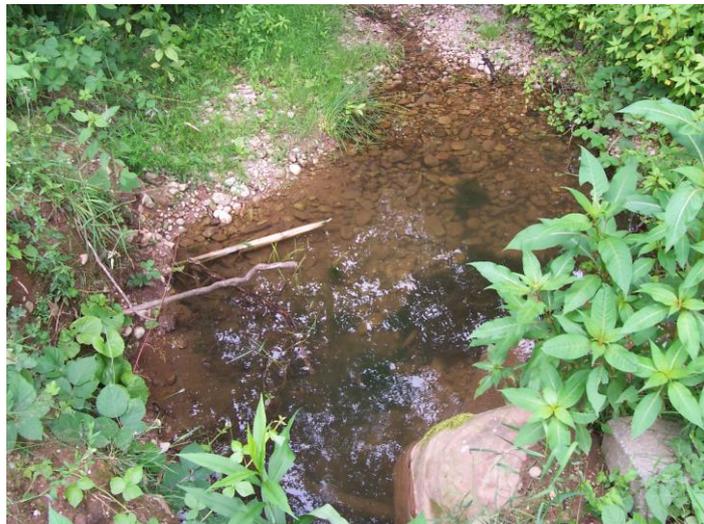
*Partie aval*

*Partie amont*

*Photo prise le 28 /06 /07. Débit de la Meurthe à Saint Dié :  $6,73 \text{ m}^3/\text{s}$*

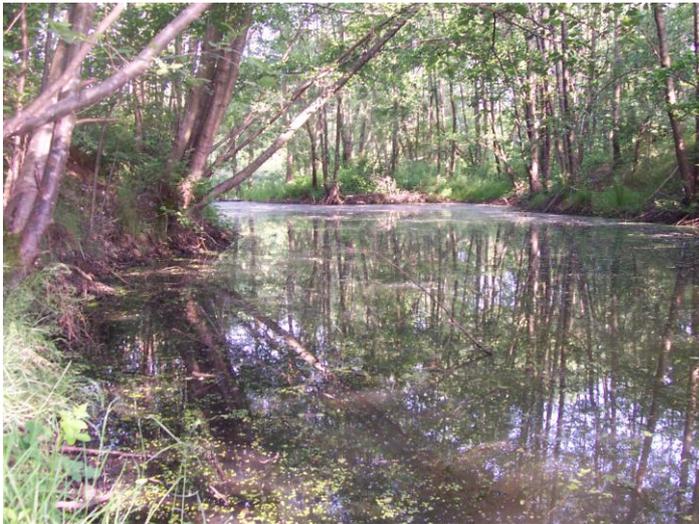
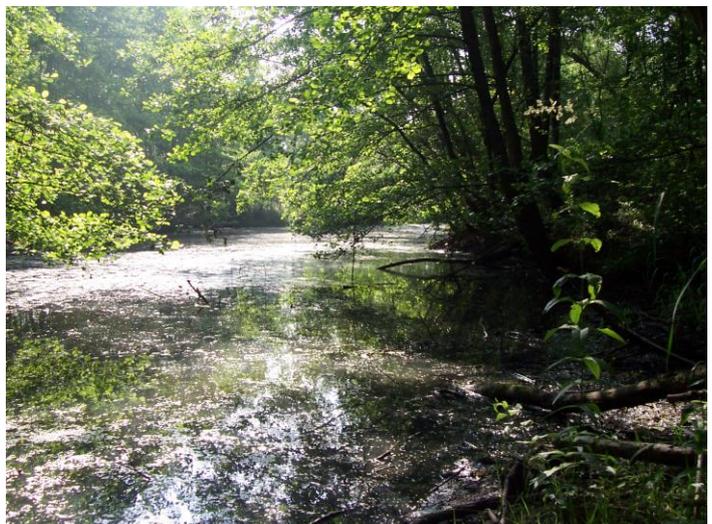
*Partie gauche*

*Partie droite*

*Photo prise le 07/06/07. Débit de la Meurthe à Saint Dié : 4,03 m<sup>3</sup>/s*

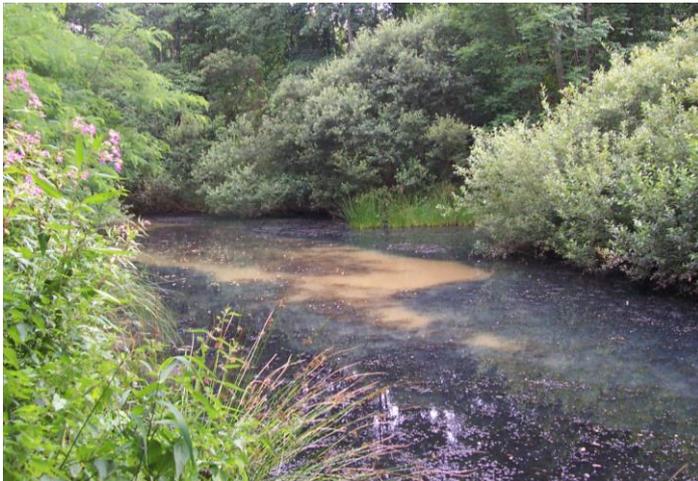
*Partie gauche*

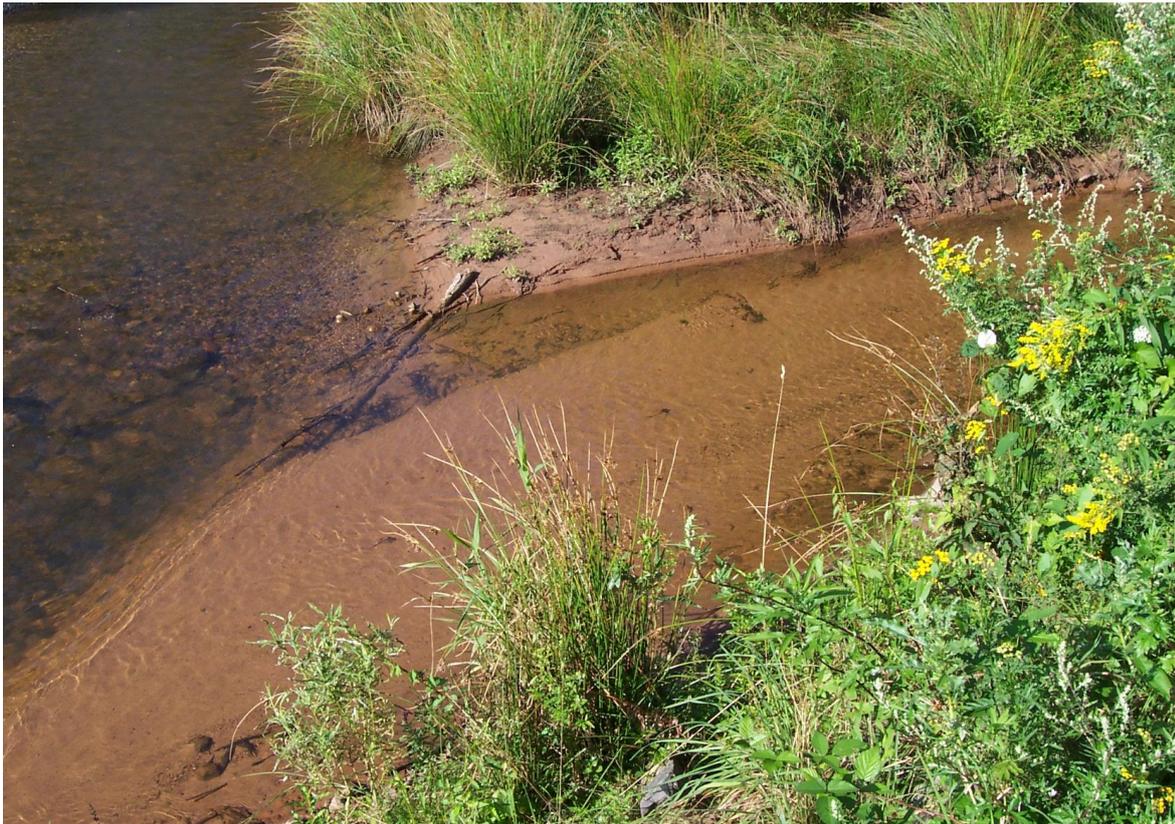
*Photo prise le 01 /08 /07. Débit de la Meurthe à Saint Dié : 4,22 m<sup>3</sup>/s*

Contact avec la Meurthe, inondabilité : connexion permanente

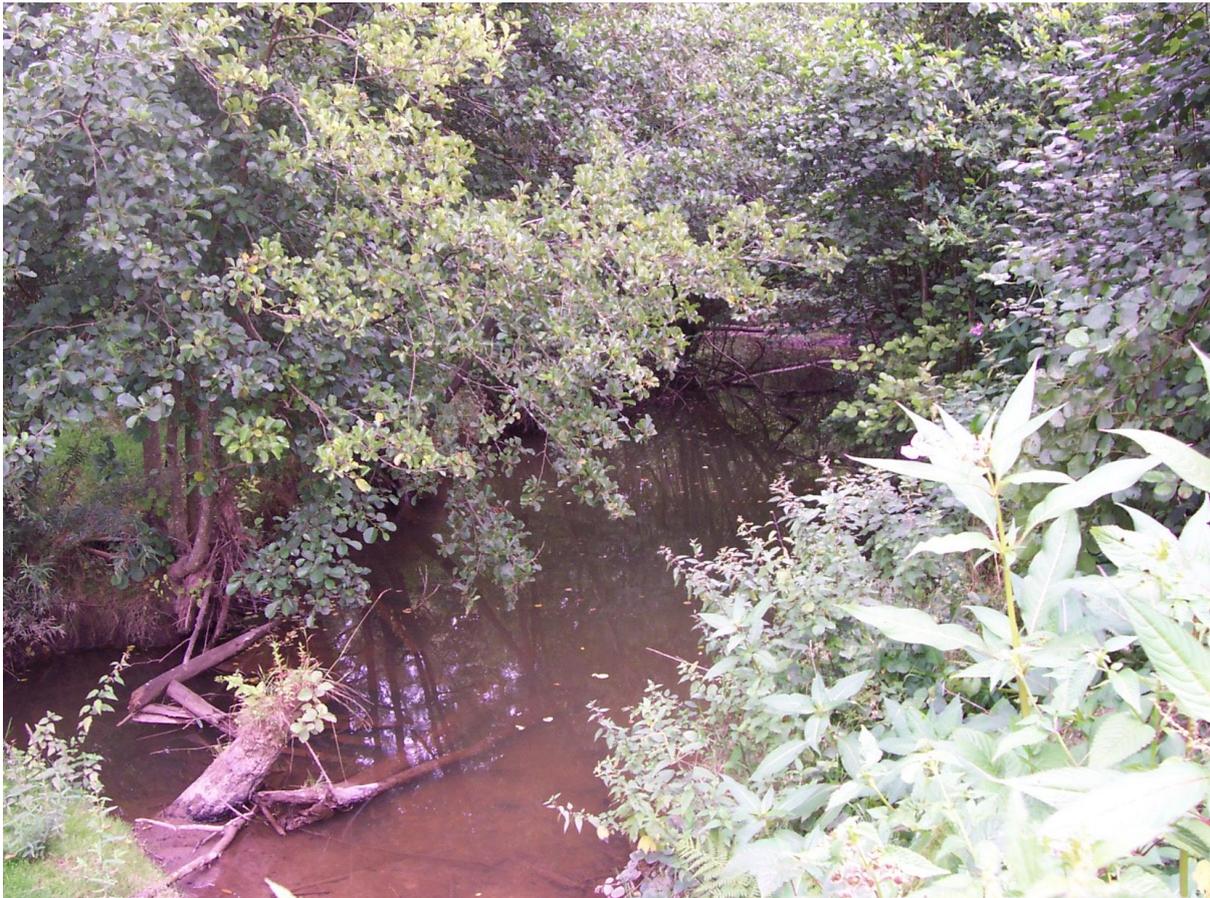
*Partie aval*

*Photo prise le 27 /07 /07. Débit de la Meurthe à Saint Dié : 3,78 m<sup>3</sup>/s*

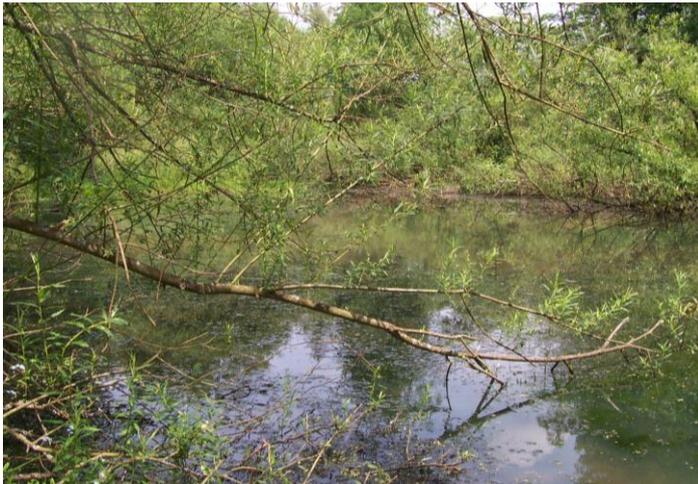
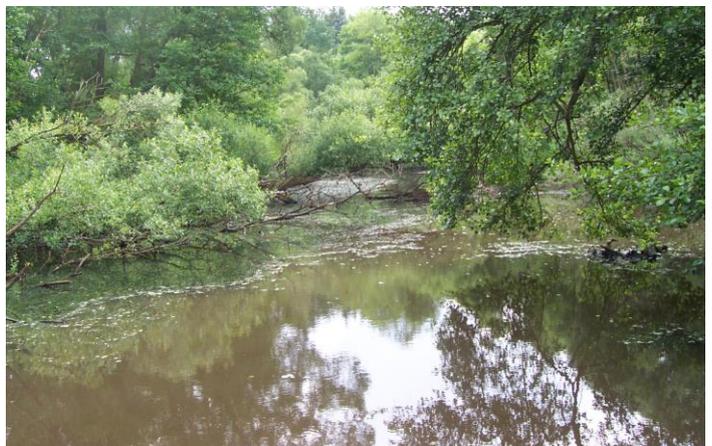
*Partie gauche*

*Partie droite*

*Photo prise le 06 /06 /07. Débit de la Meurthe à Saint Dié : 4,36 m<sup>3</sup>/s*

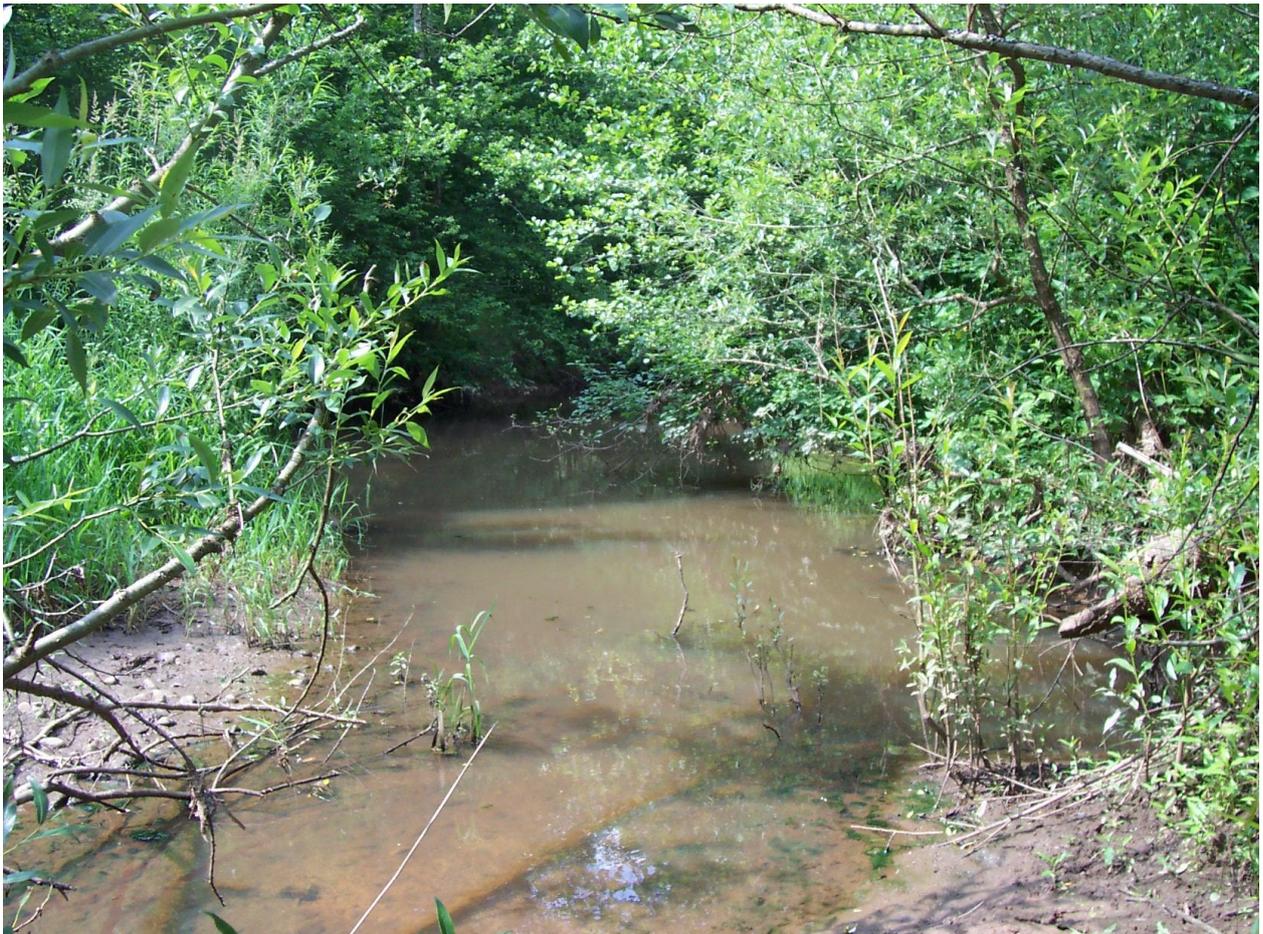
*Photo prise le 06 /06 /07. Débit de la Meurthe à Saint Dié : 4,36 m<sup>3</sup>/s*

Contact avec la Meurthe, inondabilité : contact permanent à l'aval et uniquement lors de crues à l'amont / de plus contact avec la lône à l'amont (cf schéma)

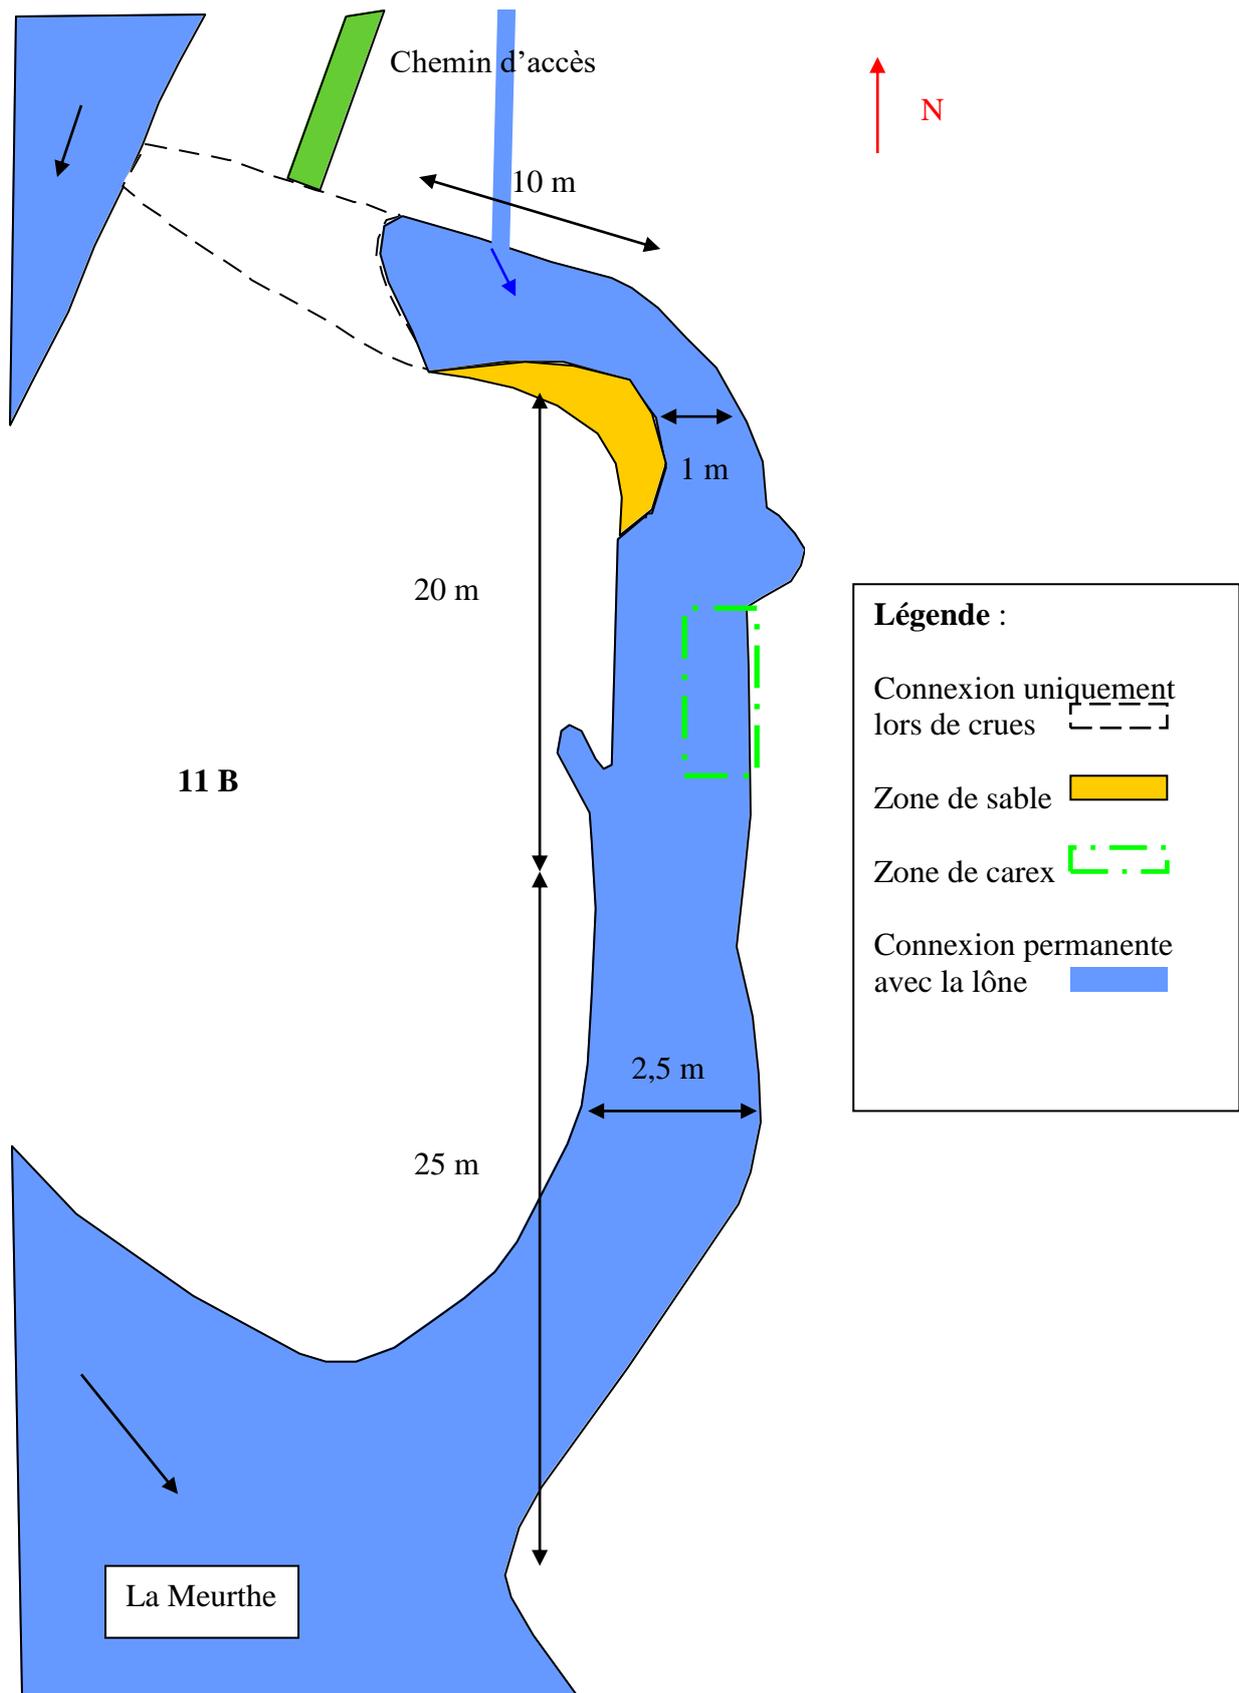
Schéma descriptif de la reculée 11 B à Saint Michel sur Meurthe  
 Pour un débit de la Meurthe à Saint Dié :  $4,36 \text{ m}^3/\text{s}$   
 (réalisé à l'aide de Corel Print House)

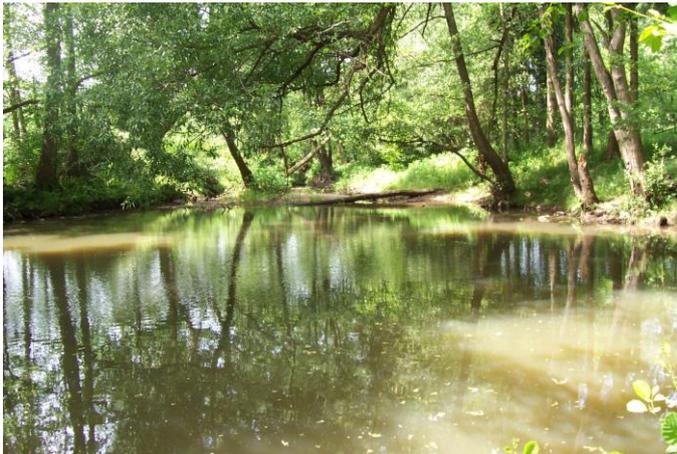
*Partie amont*

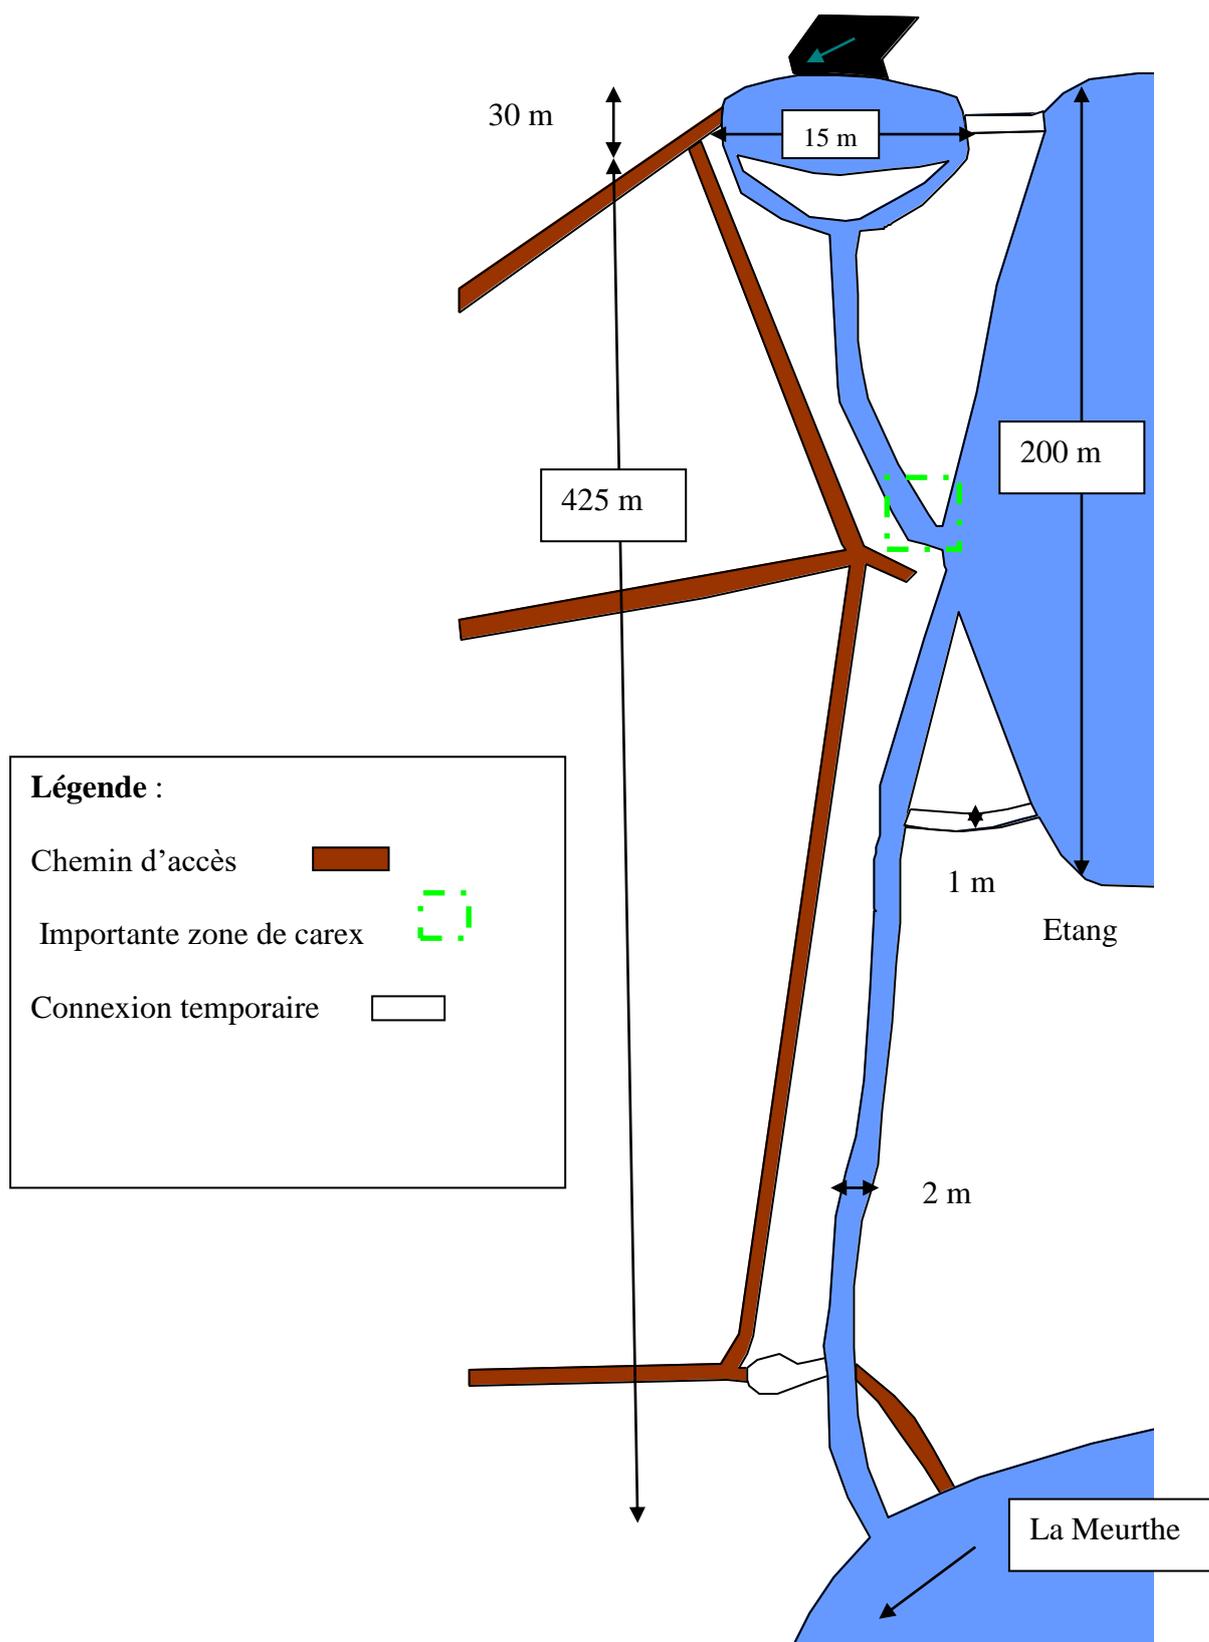
Schéma descriptif de la reculée de la Voivre connectée à un étang  
 Pour un débit de la Meurthe à Saint Dié de  $4,36 \text{ m}^3/\text{s}$   
 (réalisé à l'aide de Corel Print House 3)

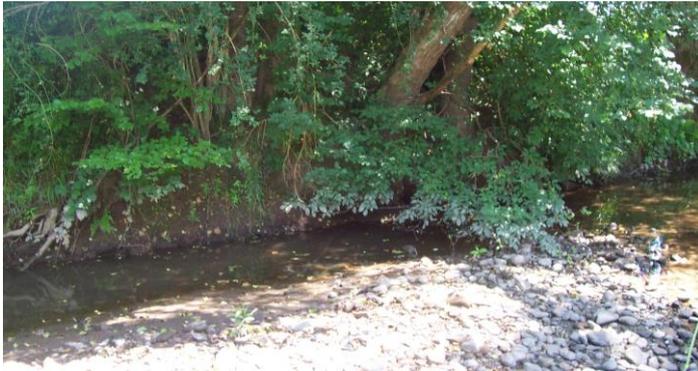
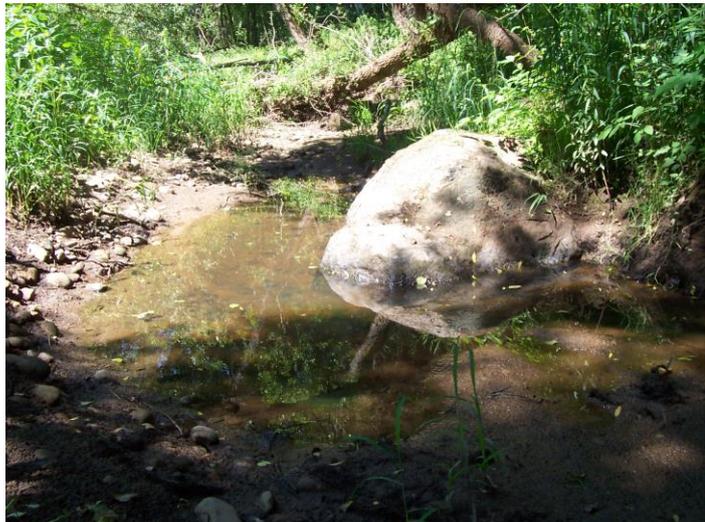
*Partie aval*

*Partie amont*

*Photo prise le 19 /06 /07. Débit de la Meurthe à Raon l'Etape : 6,82 m<sup>3</sup>/s*

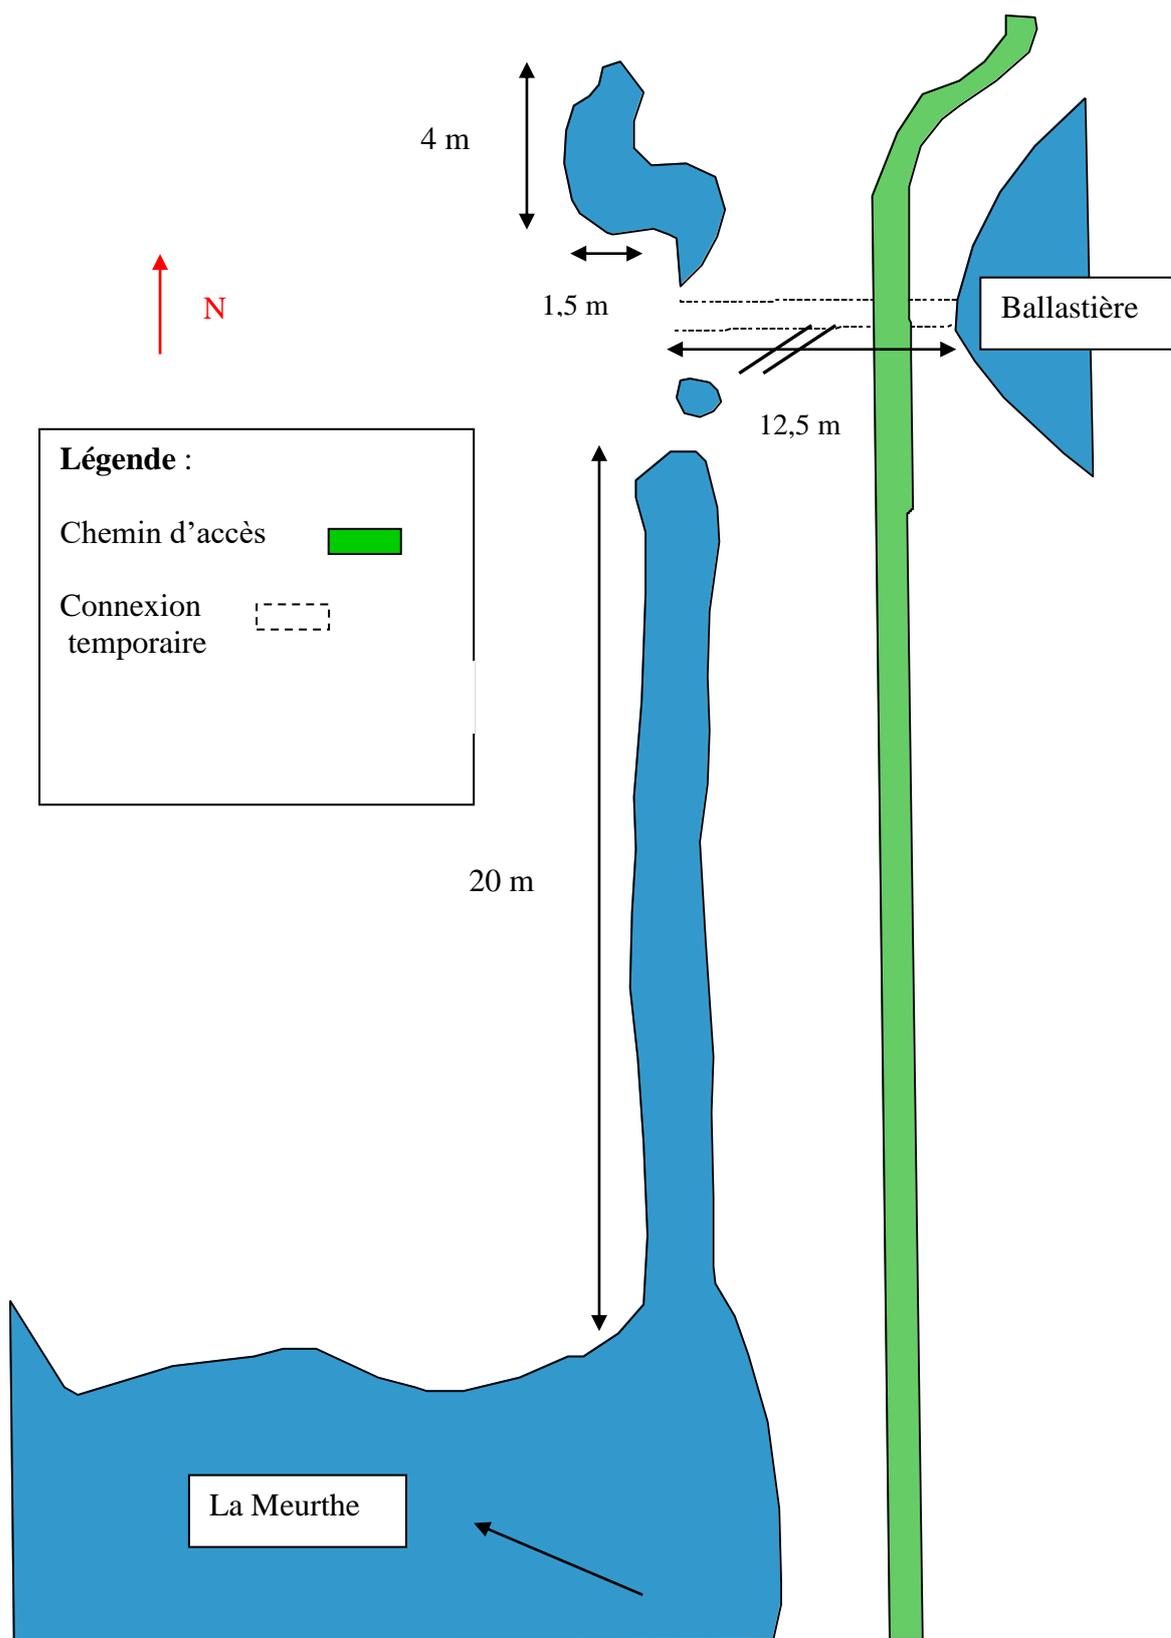
Schéma descriptif de la reculée à la Voivre connectée à une ballastière  
 Pour un débit de la Meurthe à Raon l'Étape de  $6,82 \text{ m}^3/\text{s}$   
 (réalisé à l'aide de Corel Print House 3)
