# Inventaire des annexes hydrauliques de la Meurthe de Saint Dié à Bertrichamps ainsi que de la Plaine de Raon l'Etape à Celles/Plaine

Proposition d'aménagement en vue d'y favoriser la  
reproduction du brochet (*Esox Lucius*)

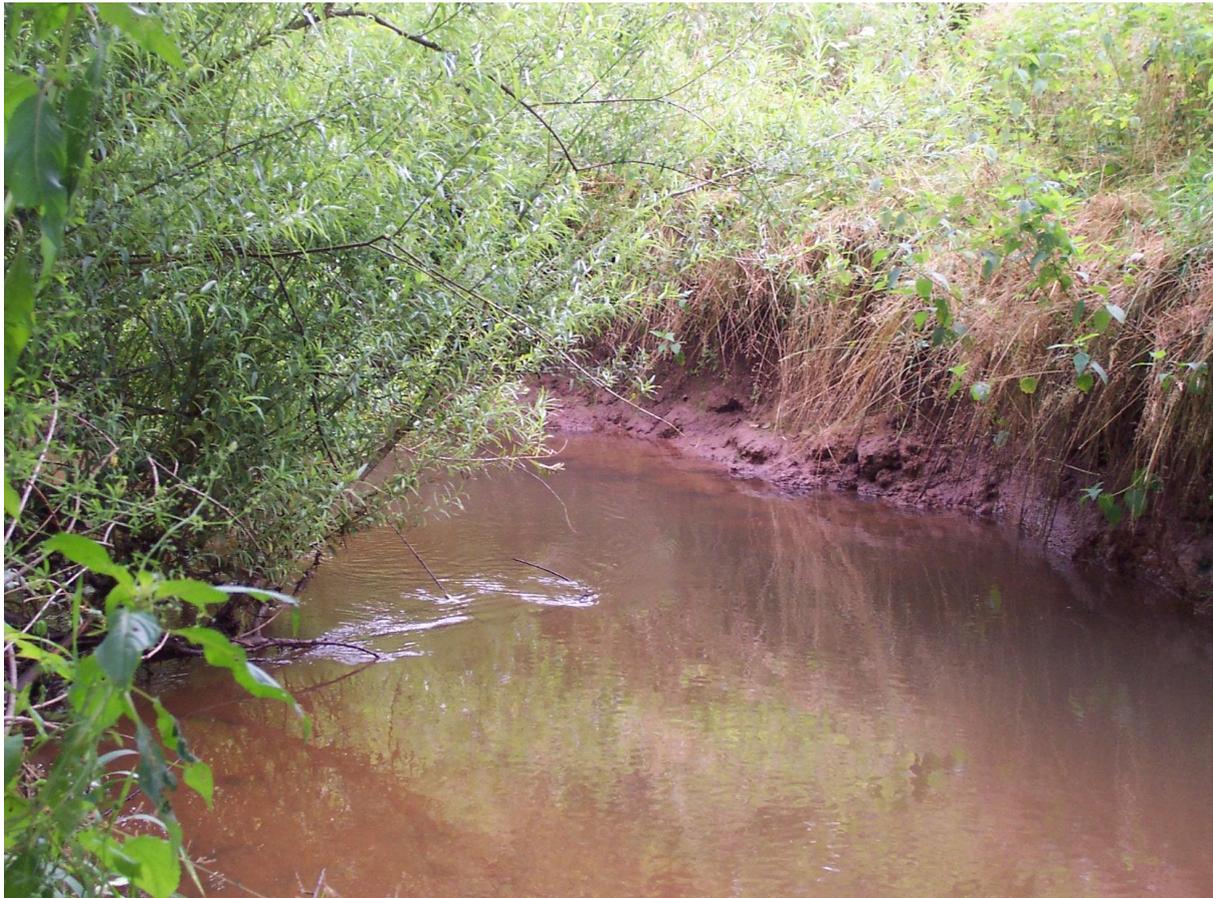
*Photo prise le 28 /06 /07. Débit de la Meurthe à Raon l'Etape : 10,10 m<sup>3</sup>/s*

Contact avec la Meurthe, inondabilité : permanent, zone inondable de part et d'autre du Hure

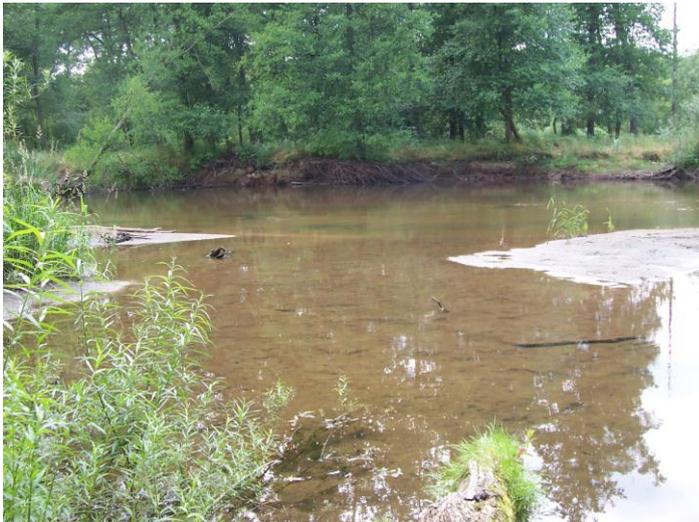
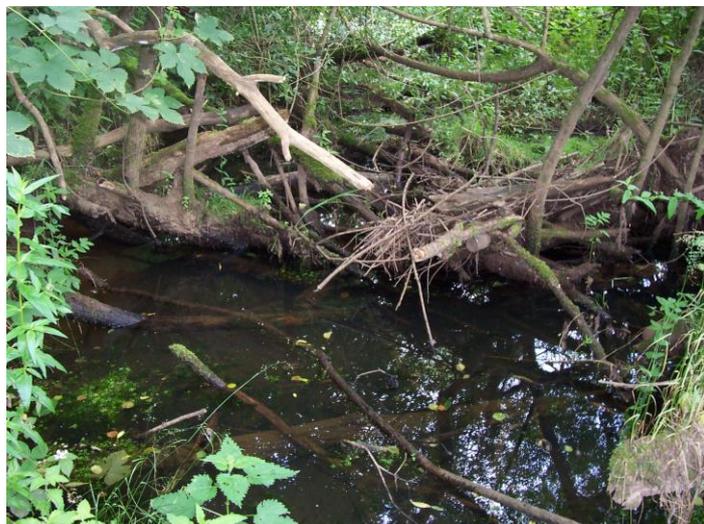
*Partie aval*

*Partie amont*

*Photo prise le 20 /06 /07. Débit de la Meurthe à Raon l'Etape : 6,52 m<sup>3</sup>/s*

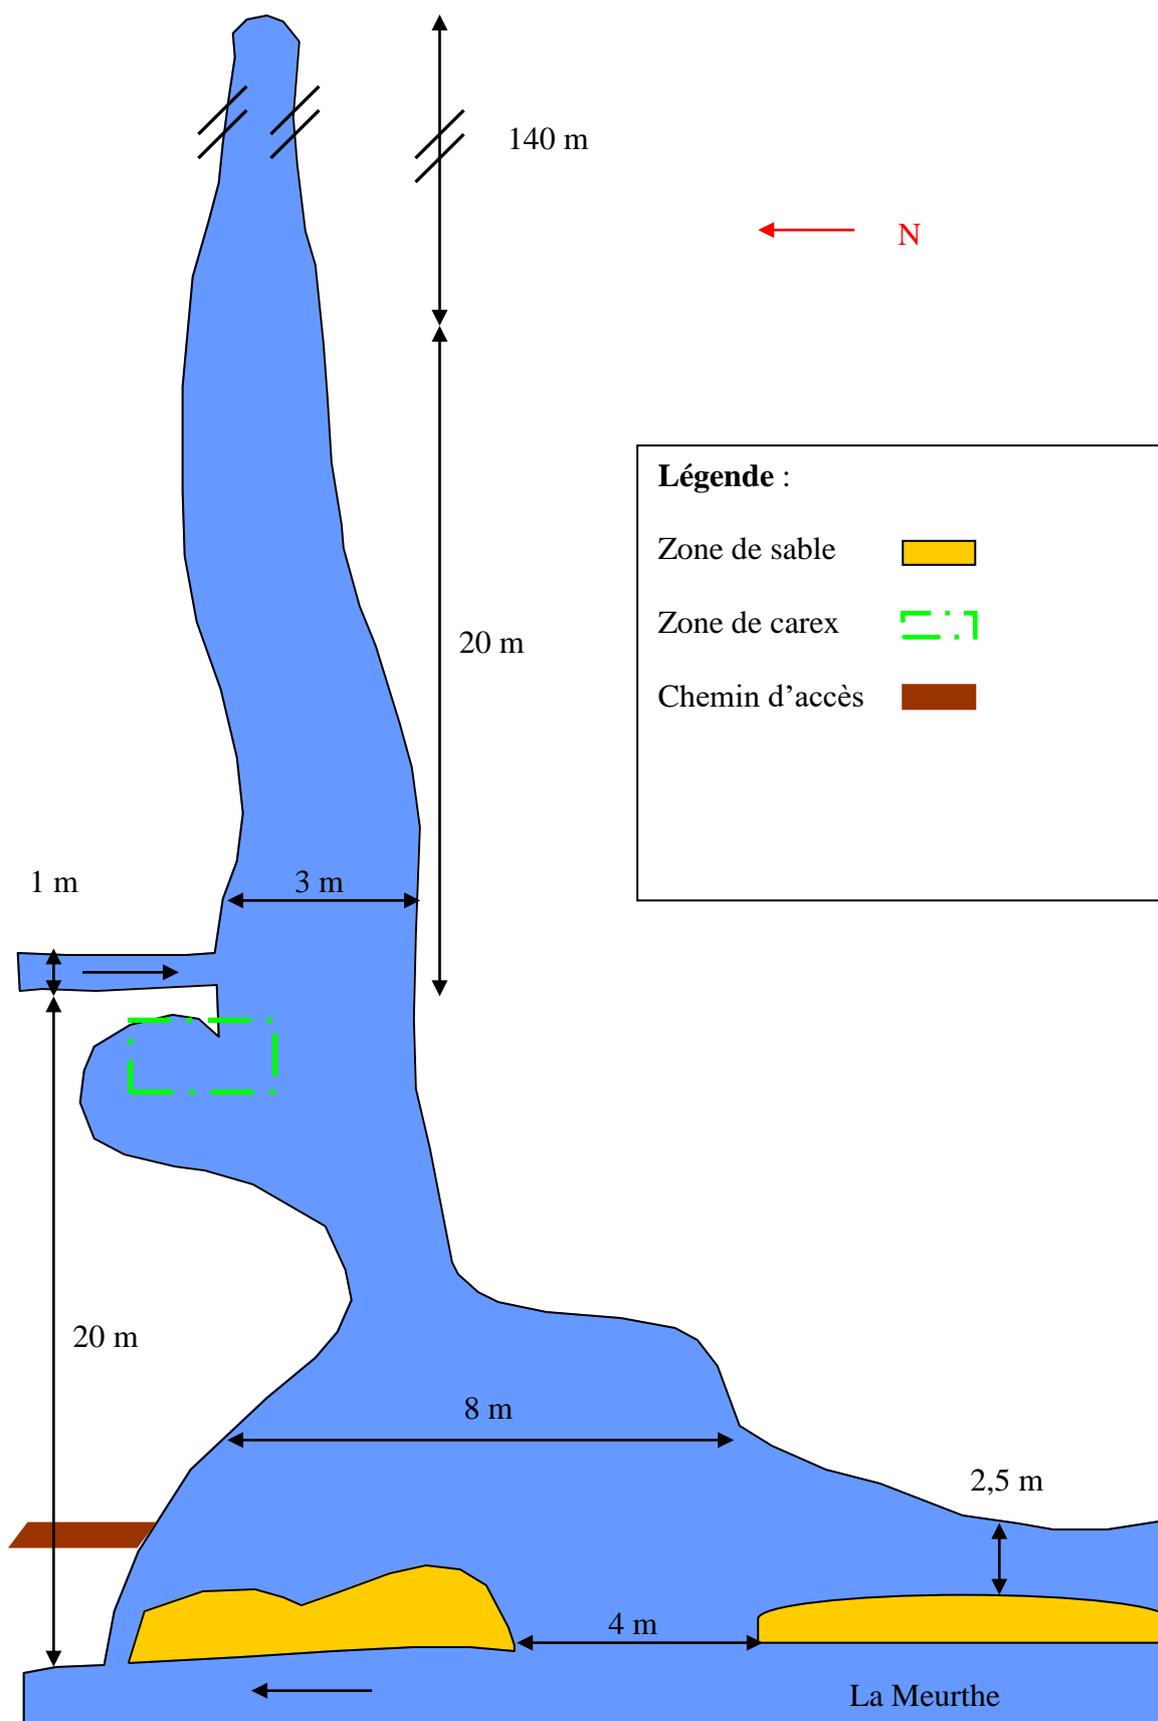
Schéma descriptif de la reculée au lieu dit « la cabane Huot » à Etival Clairefontaine  
 Pour un débit de la Meurthe à Raon l'Etape de  $6,52 \text{ m}^3/\text{s}$   
 (réalisé à l'aide de Print House 3)

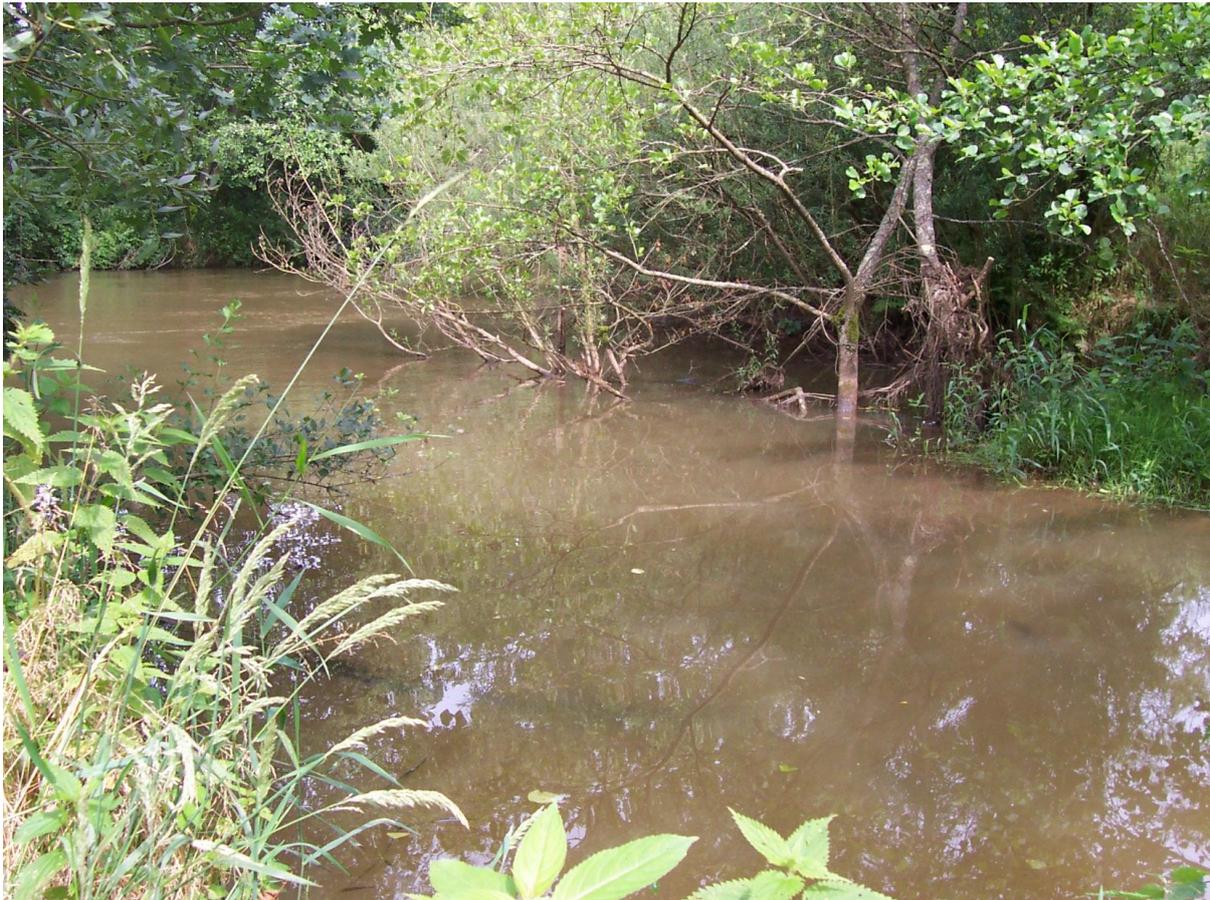
*Photo prise le 28 / 06 / 07. Débit de la Meurthe à Raon l'Etape : 10,10 m<sup>3</sup>/s*

Contact avec la Meurthe, inondabilité : connexion par l'aval uniquement

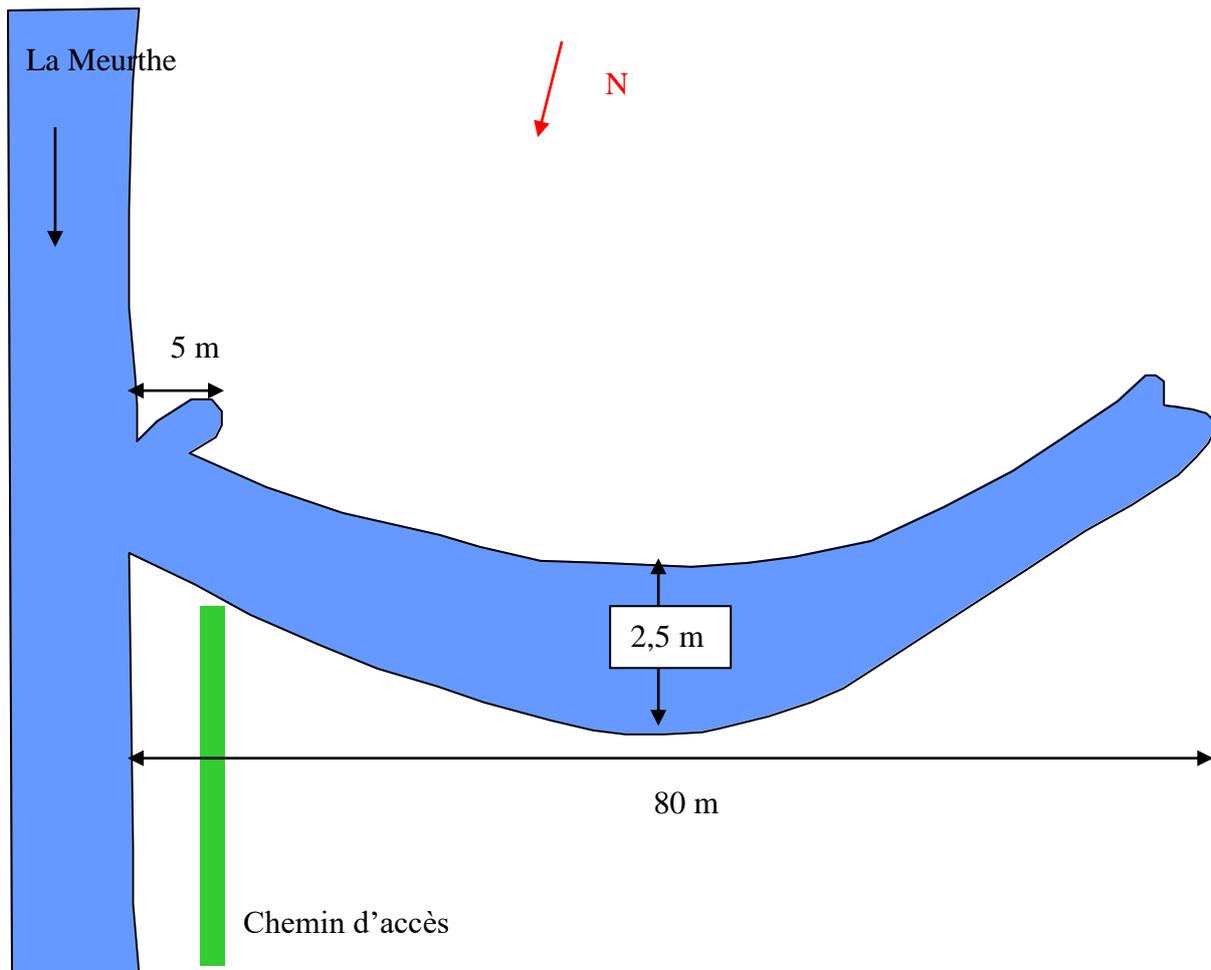
Schéma descriptif de la reculée 300 m après le pont SNCF à Etival Clairefontaine  
 Pour un débit de la Meurthe à Raon l'Etape de  $10,10 \text{ m}^3/\text{s}$   
 (réalisé à l'aide de Corel Print House)

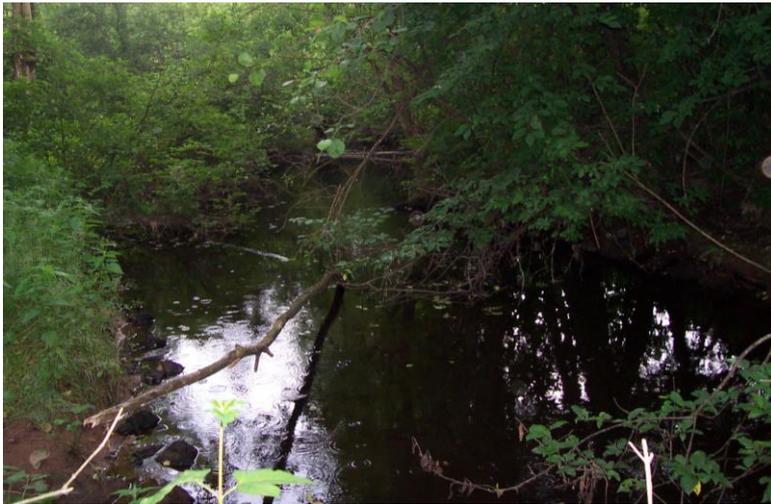
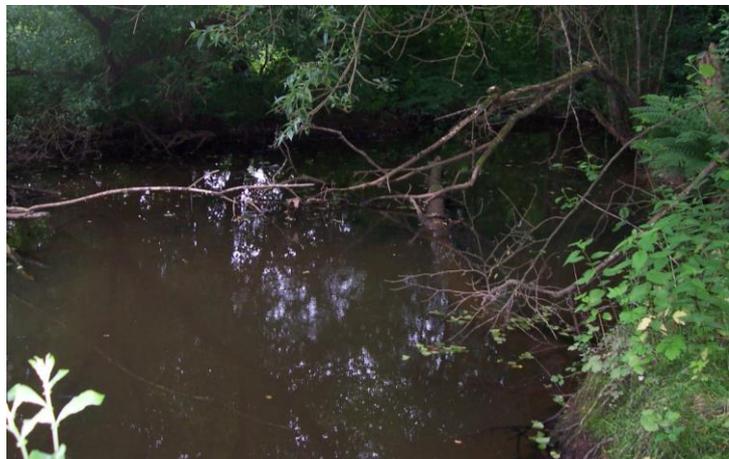
*Premier bras*

*Deuxième bras*

*Photo prise le 08/06/07. Débit de la Meurthe à Raon l'Etape : 7,75 m<sup>3</sup>/s*

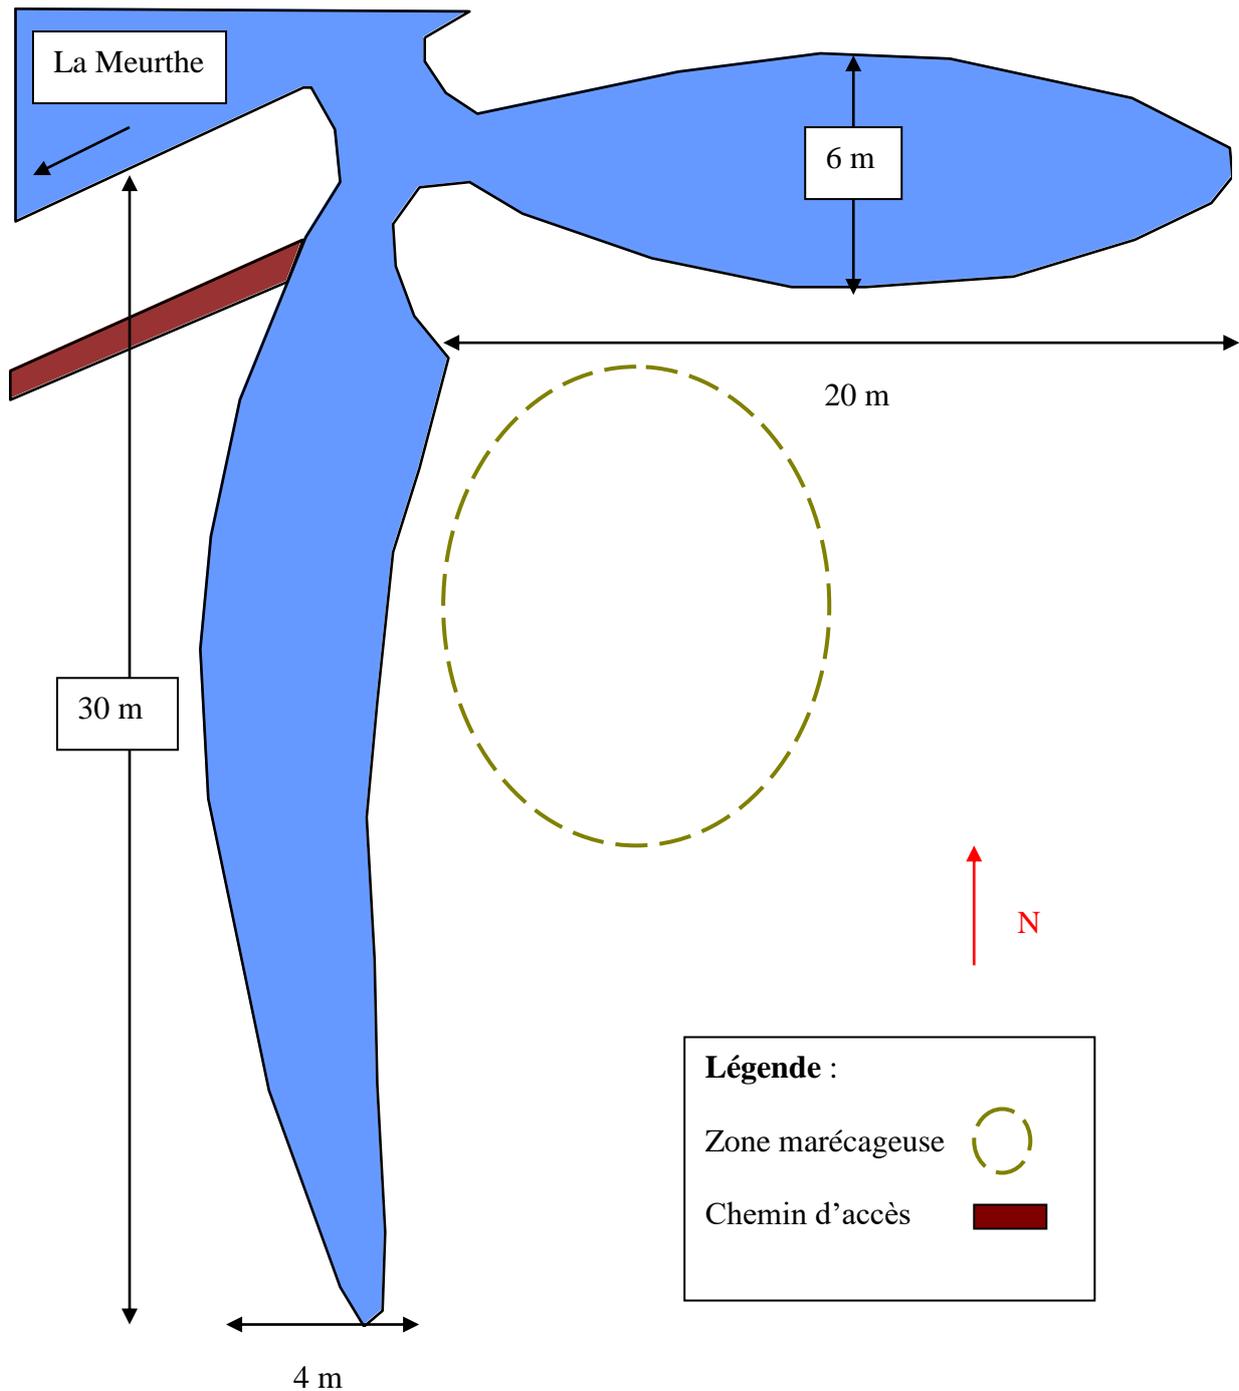
Schéma descriptif de la reculée d'Etival Clairefontaine près du pont en pierre de la SNCF

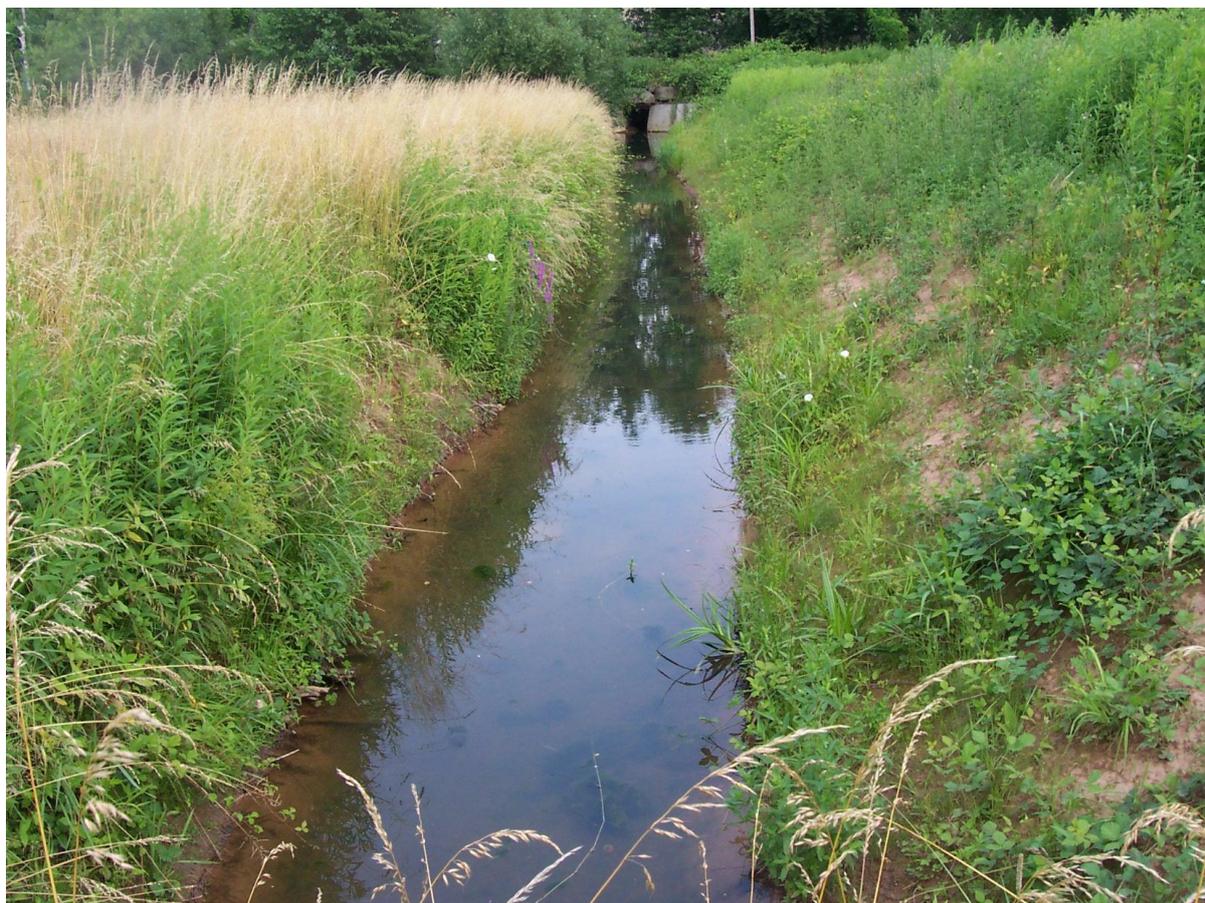
*Photo prise le 20 /06 /07. Débit de la Meurthe à Raon l'Etape : 6,62 m<sup>3</sup>/s*

Contact avec la Meurthe, inondabilité : connexion permanente par l'aval (buse ronde)

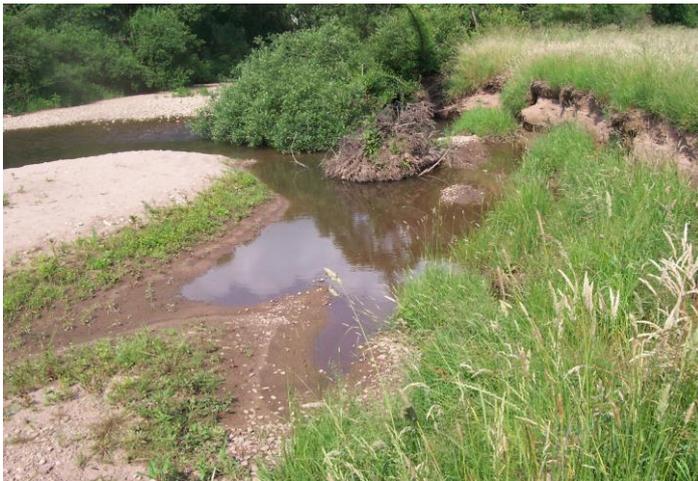
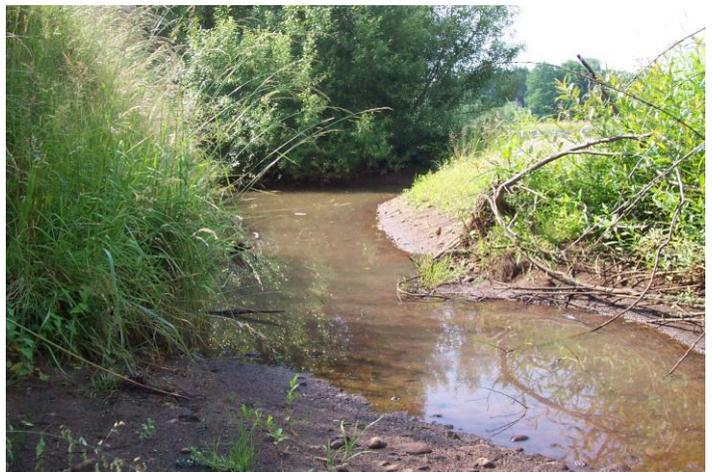
*Partie aval*

*Partie amont*

*Photo prise le 08 /06 /07. Débit de la Meurthe à Raon l'Etape : 7,75 m<sup>3</sup>/s*

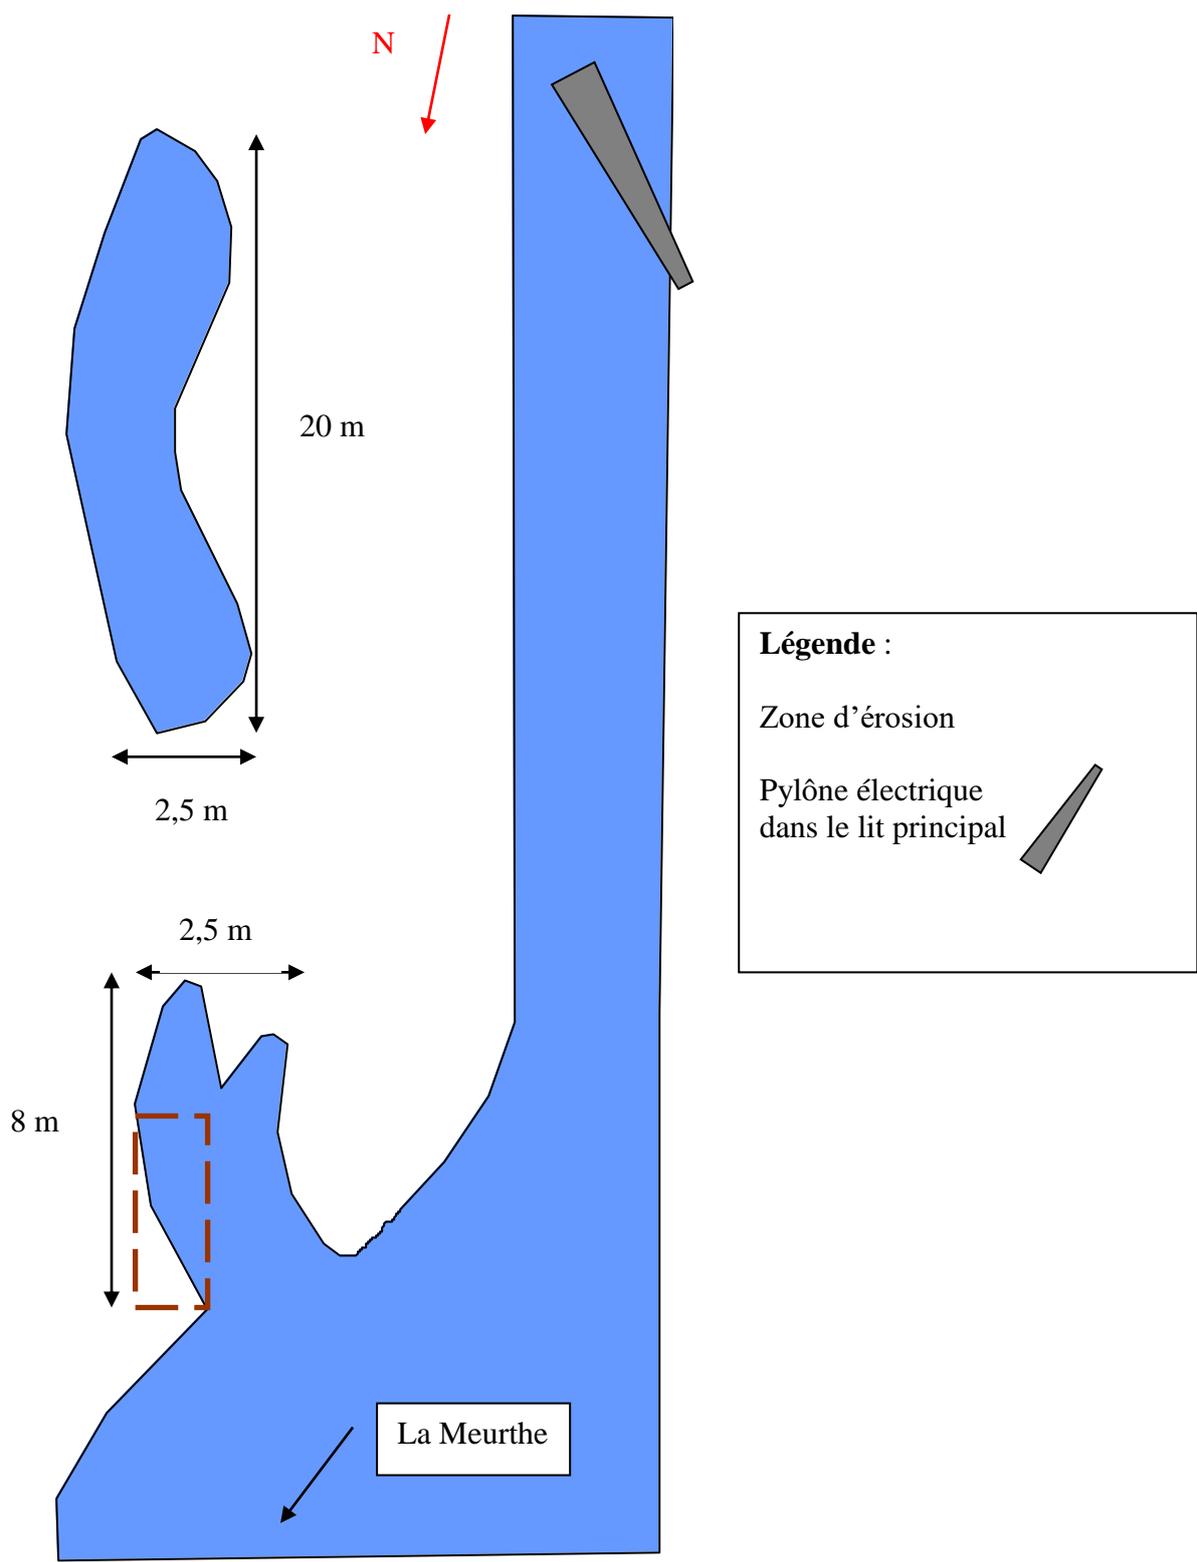
Schéma descriptif de la reculée près de la zone inondable d'Etival Clairefontaine  
 Pour un débit de la Meurthe à Raon l'Etape de  
 (réalisé à l'aide de Corel Print House 3)

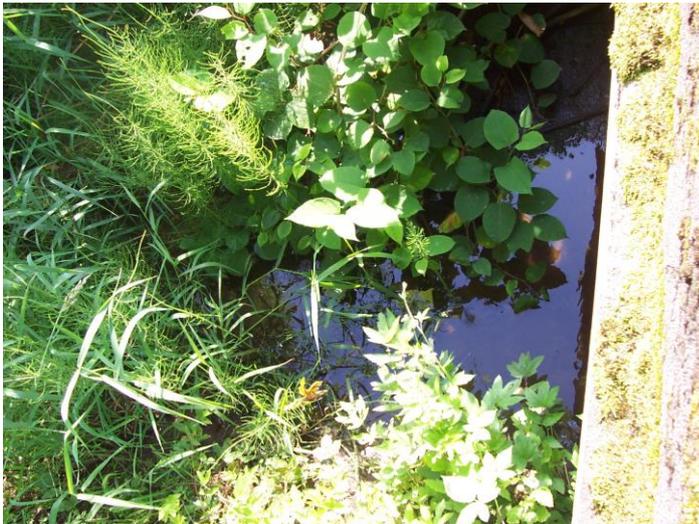
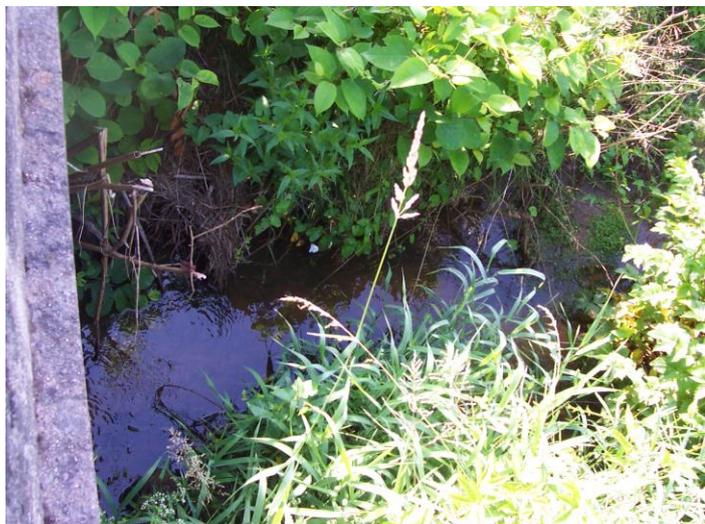
*Partie à droite de la route*

*Partie à gauche de la route*

*Photo prise le 19 /06 /07. Débit de la Meurthe à Raon l'Etape : 6,82 m<sup>3</sup>/s*

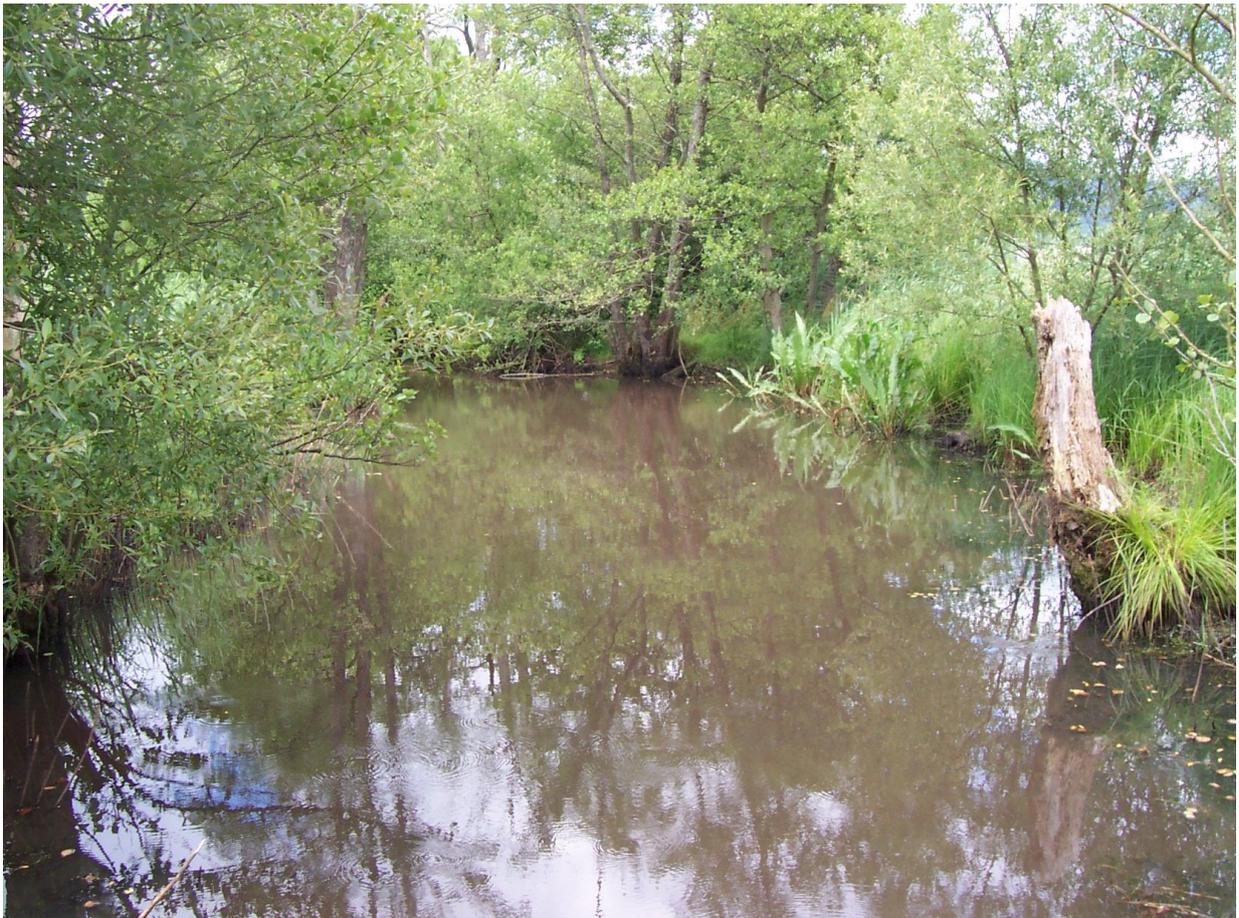
*Photo prise le 18 /06 /07. Débit de la Meurthe à Raon l'Etape : 9,39 m<sup>3</sup>/s*

Contact avec la Meurthe, inondabilité : connexion aval uniquement lors de crue, connexion amont avec les annexes hydrauliques 21 C et 21 B uniquement lors de crues aussi

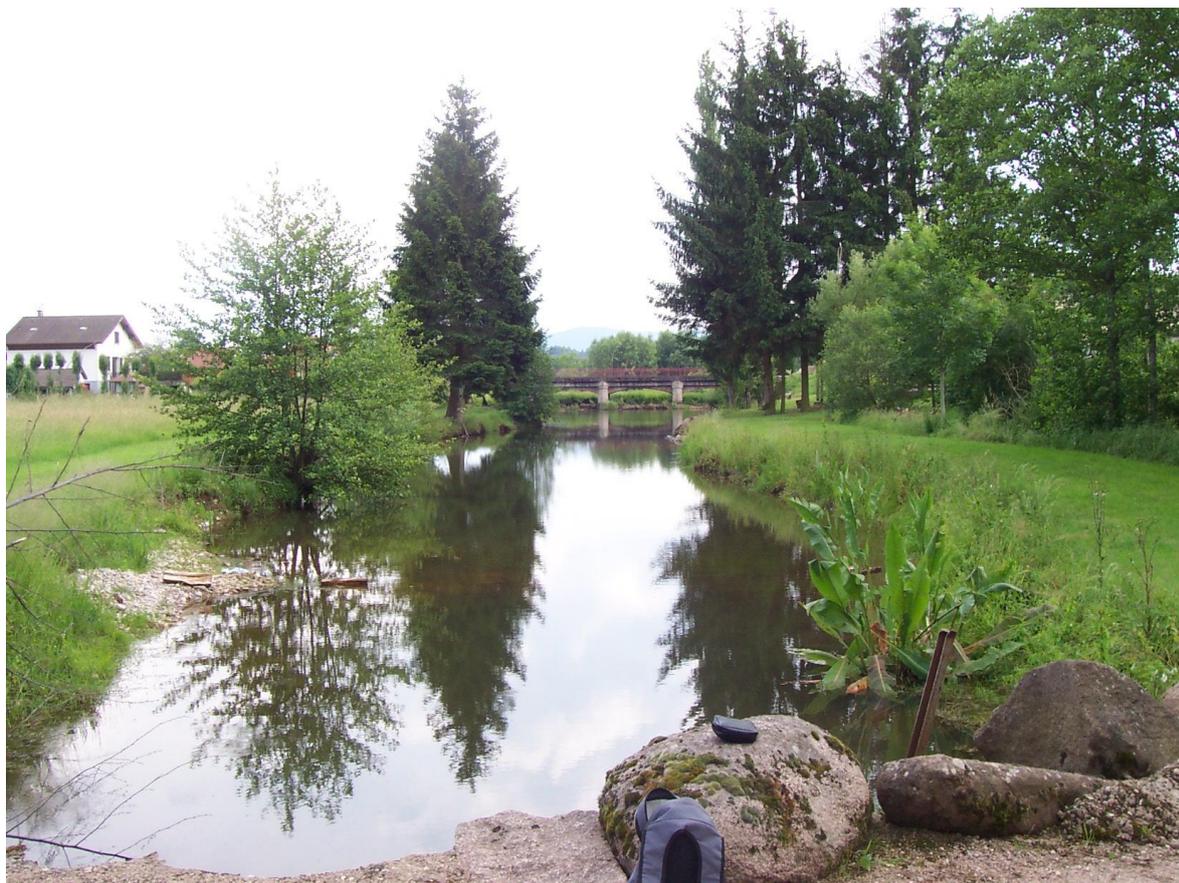
*Photo prise le 04/06/07. Débit de la Meurthe à Raon L'Etape : 8,83 m<sup>3</sup>/s*

Contact avec la Meurthe, inondabilité : connexion à l'aval avec la Meurthe uniquement lors de crues par la lône 21 A et connexion avec la Valdange par la noue 21 C, pas de connexion par l'amont

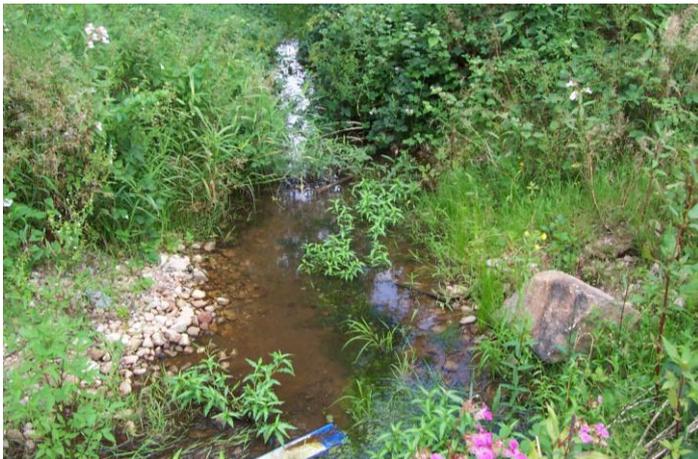
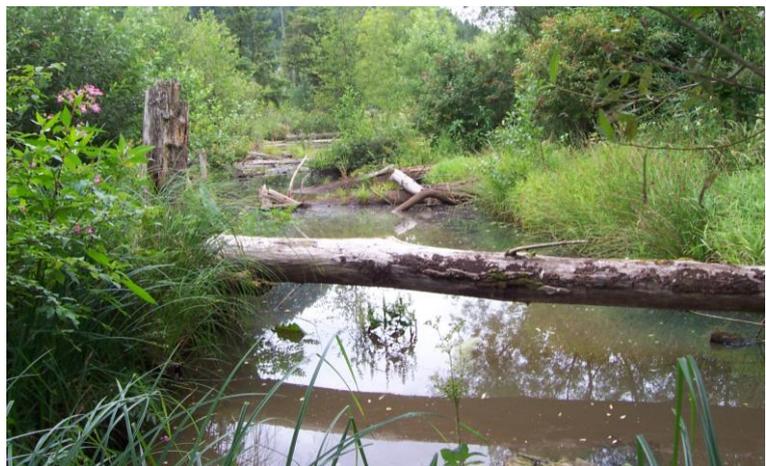
*Après la lône 21 B*

*A 150 m de la Valdange*

*Photo prise le 27 /07 /07. Débit de la Meurthe à Raon l'Etape : 5,72 m<sup>3</sup>/s*

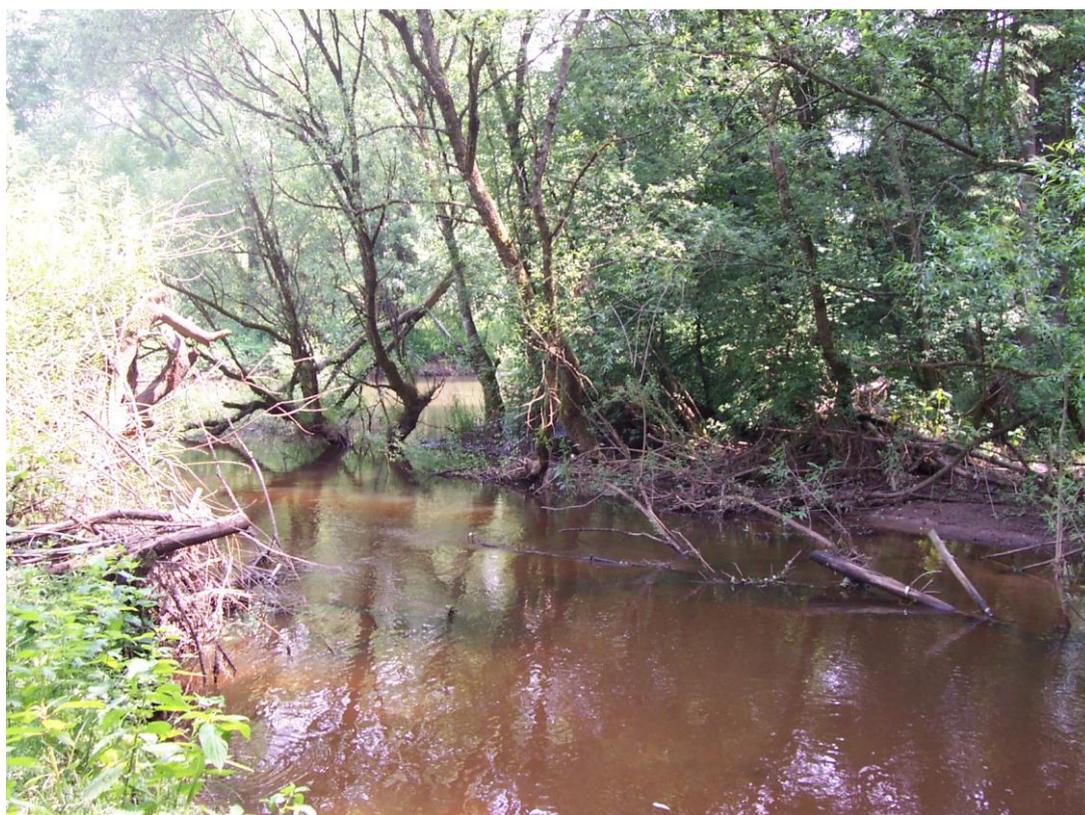
*Photo prise le 04/06/07. Débit de la Meurthe à Raon L'Etape : 8,83 m<sup>3</sup>/s*

Contact avec la Meurthe, inondabilité : permanent/zone inondable en RD de la Valdange

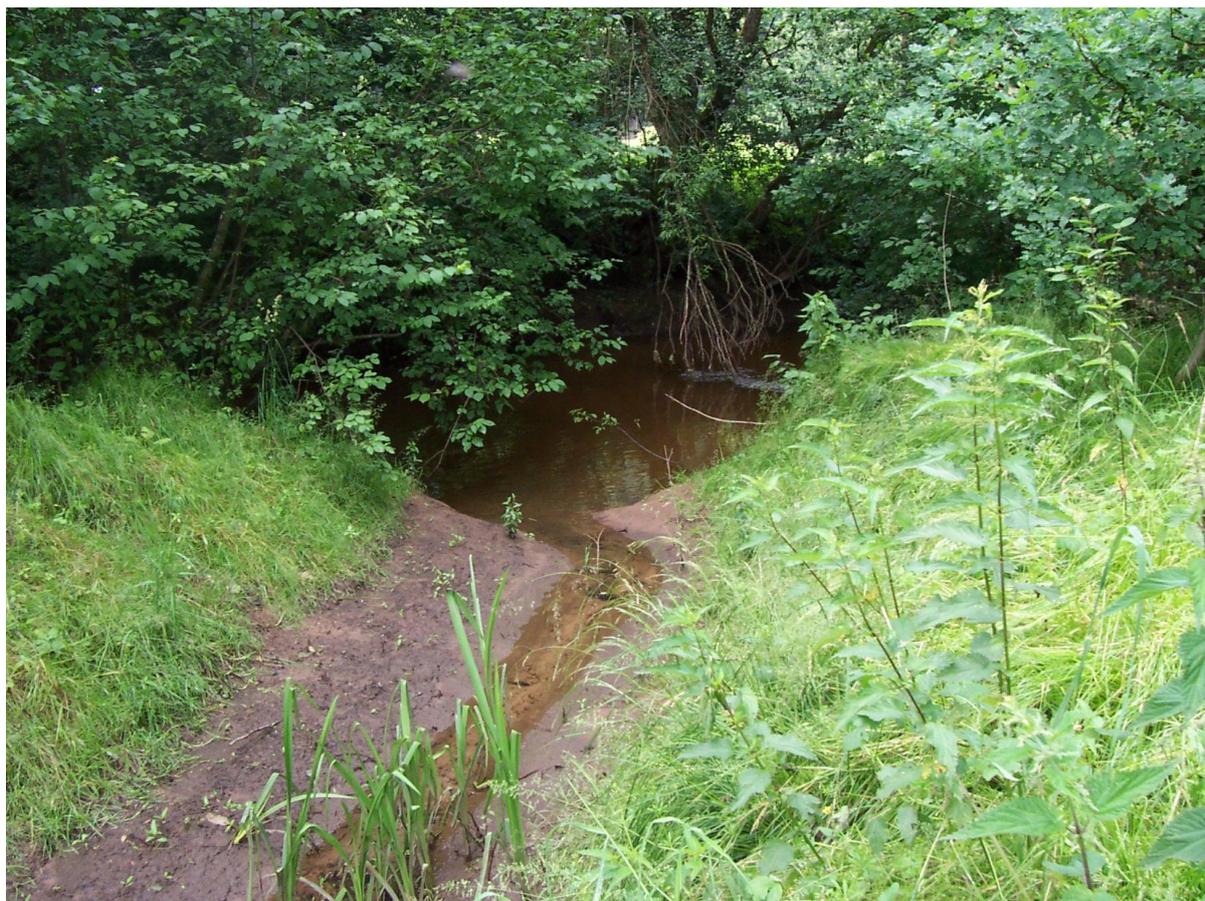
*Photo prise le 04 /06 /07. Débit de la Meurthe à Raon L'Etape : 8,83 m<sup>3</sup>/s*

Contact avec la Valdange, inondabilité : permanent / zone inondable conséquente de part et d'autre de l'ancien canal d'irrigation

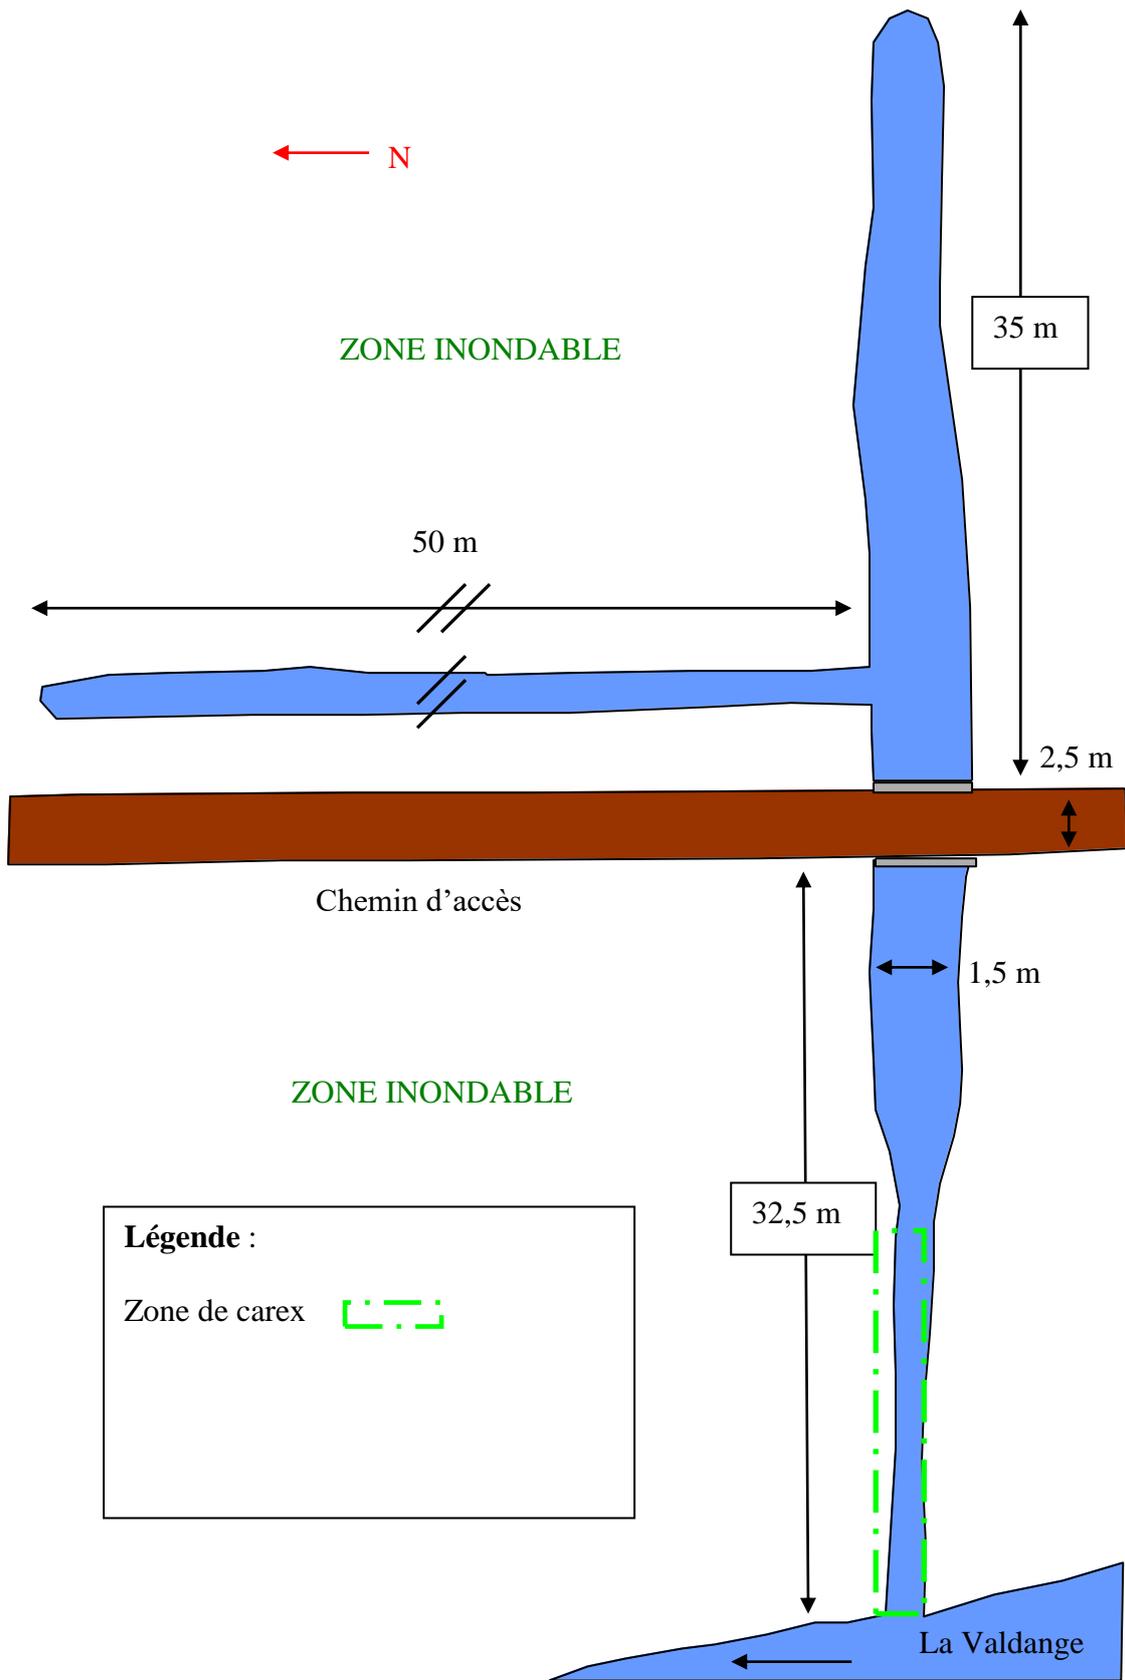
Schéma descriptif du fossé en connexion avec la Valdange à Etival Clairefontaine  
 Pour un débit de la Meurthe à Raon l'Étape de  $8,83 \text{ m}^3/\text{s}$   
 (réalisé à l'aide de Corel Print House 3)

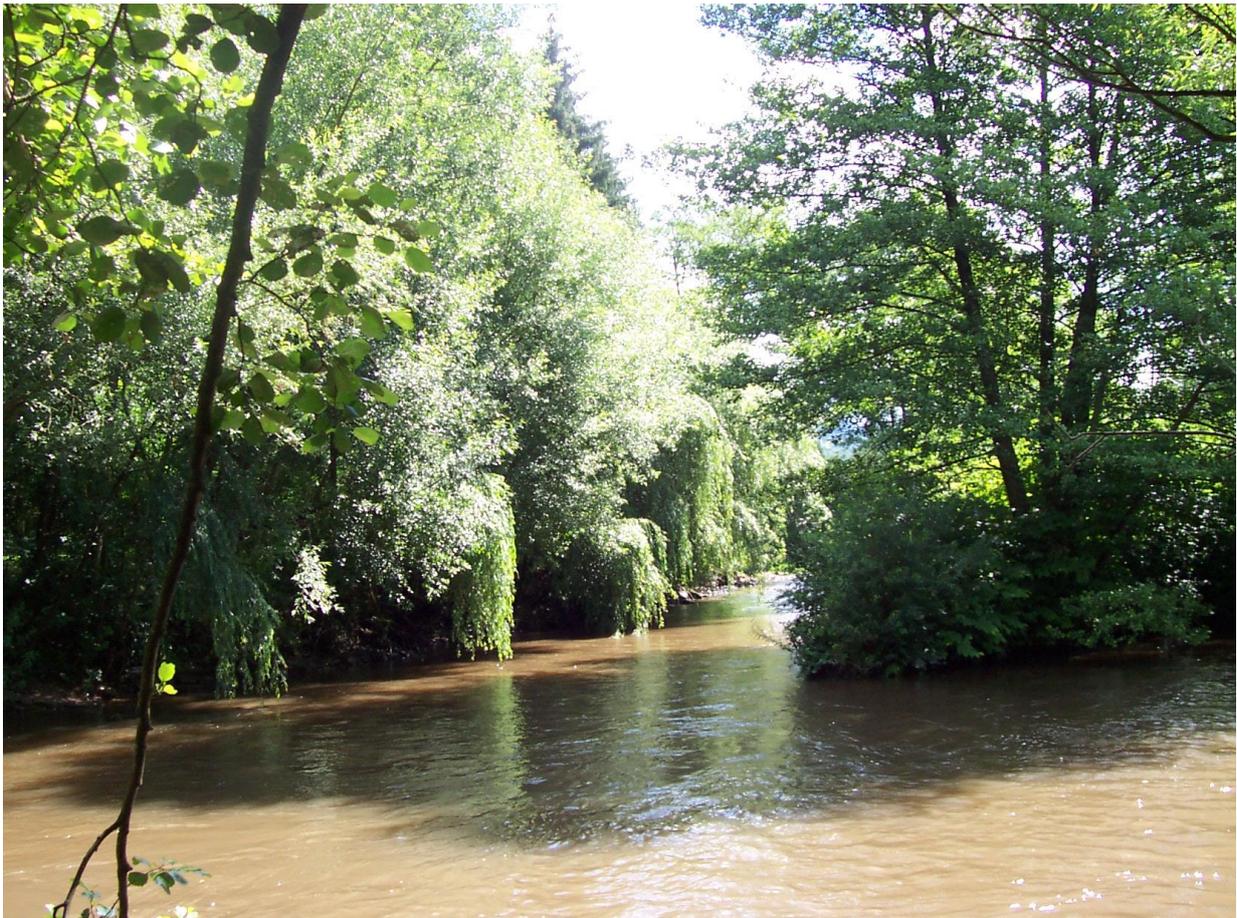
*Photo prise le 18 /06 /07. Débit de la Meurthe à Raon l'Etape : 9,39 m<sup>3</sup>/s*

Contact avec la Meurthe, inondabilité : permanent

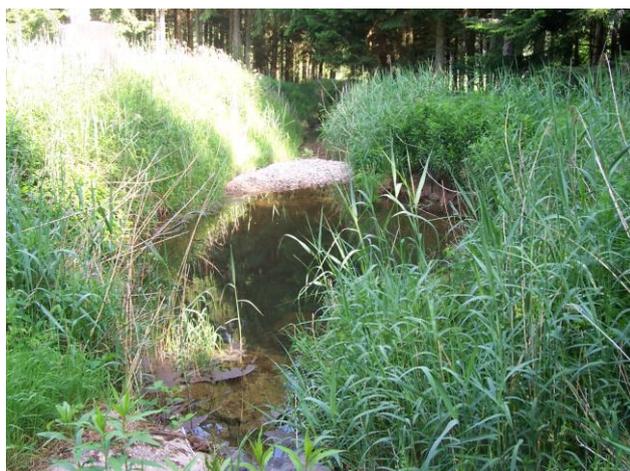
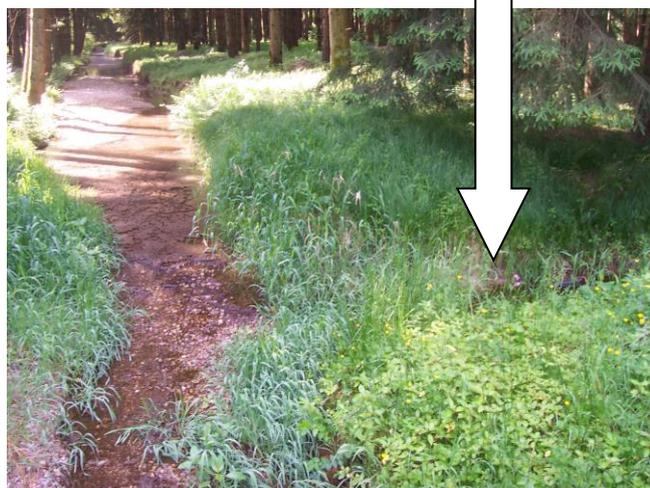
*Partie aval*

Petit affluent

*Partie amont*

*Photo prise le 25 /05 /07. Débit de la Meurthe à Raon l'Etape : 10 m<sup>3</sup>/s*
