# Inventaire des annexes hydrauliques de la Meurthe de Saint Dié à Bertrichamps ainsi que de la Plaine de Raon l'Etape à Celles/Plaine

Proposition d'aménagement en vue d'y favoriser la  
reproduction du brochet (*Esox Lucius*)

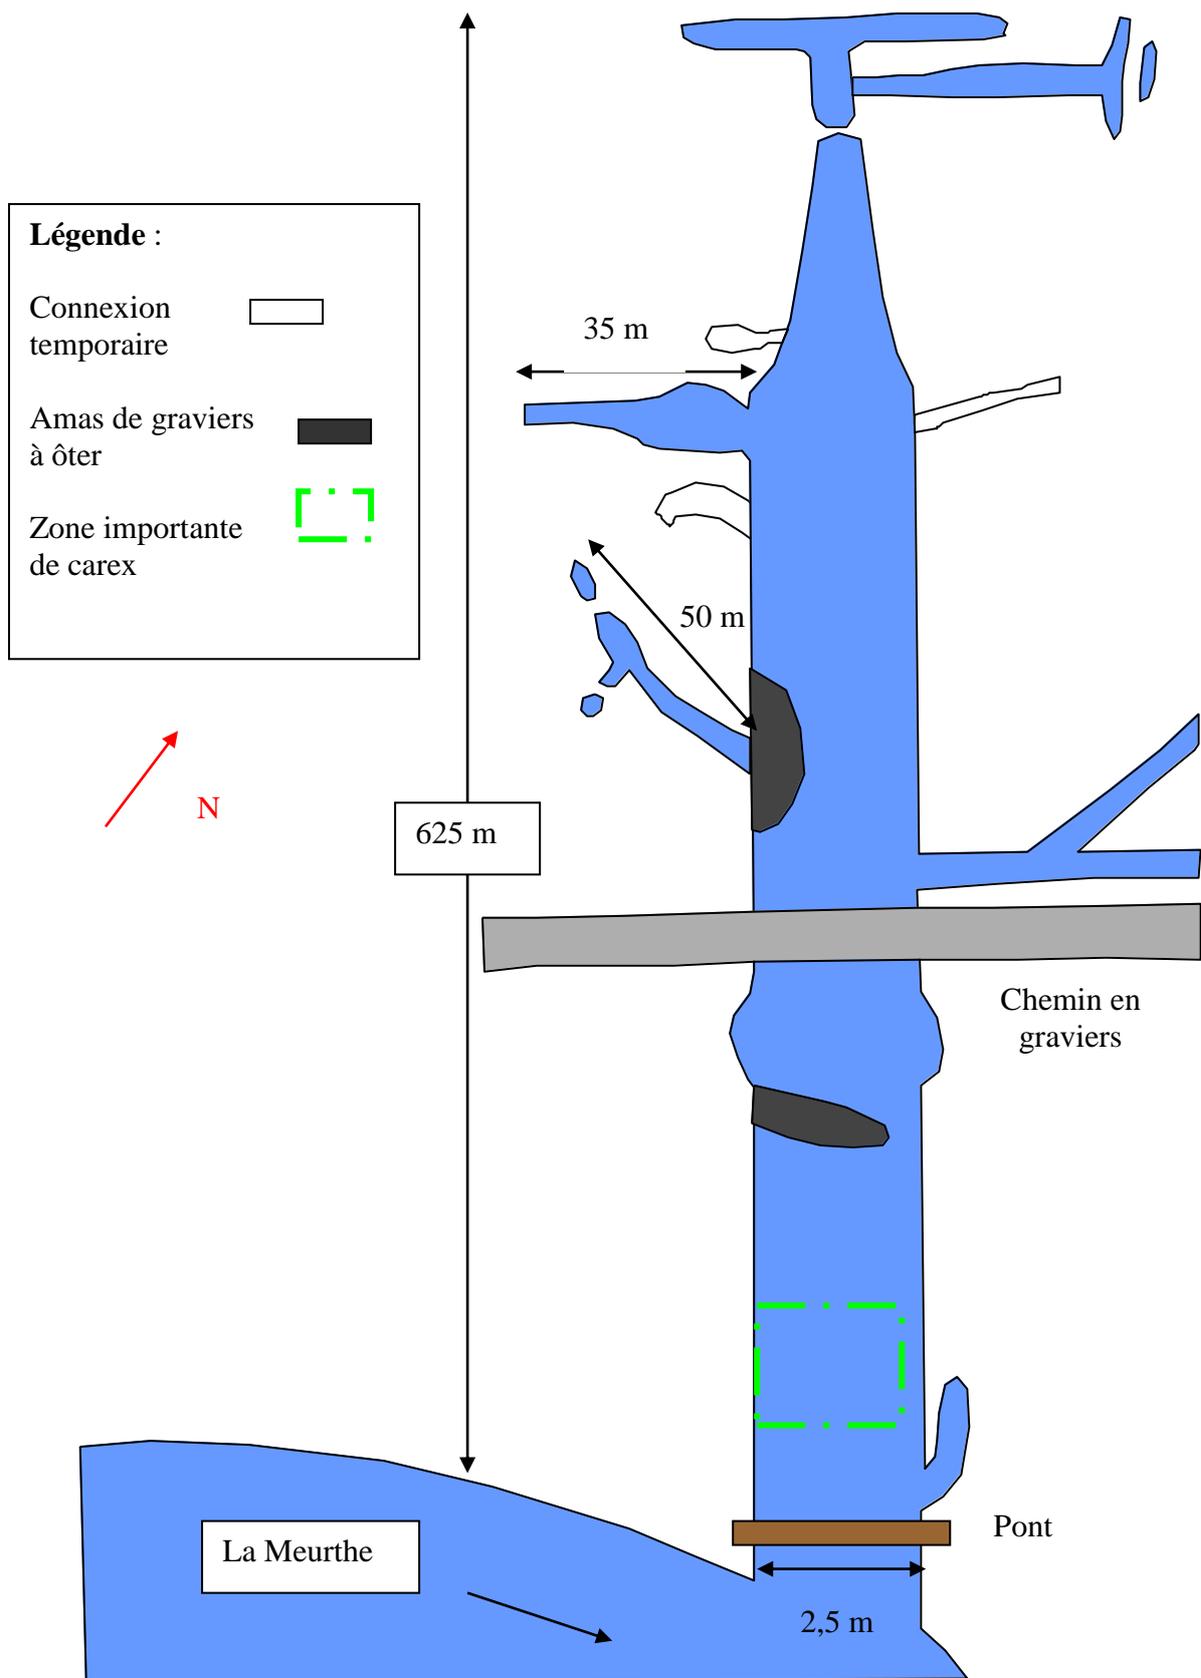
Schéma descriptif du fossé d'Etival Clairefontaine  
 Pour un débit de la Meurthe à Raon l'Etape de  $10 \text{ m}^3/\text{s}$   
 (réalisé à l'aide de Corel Print House 3)

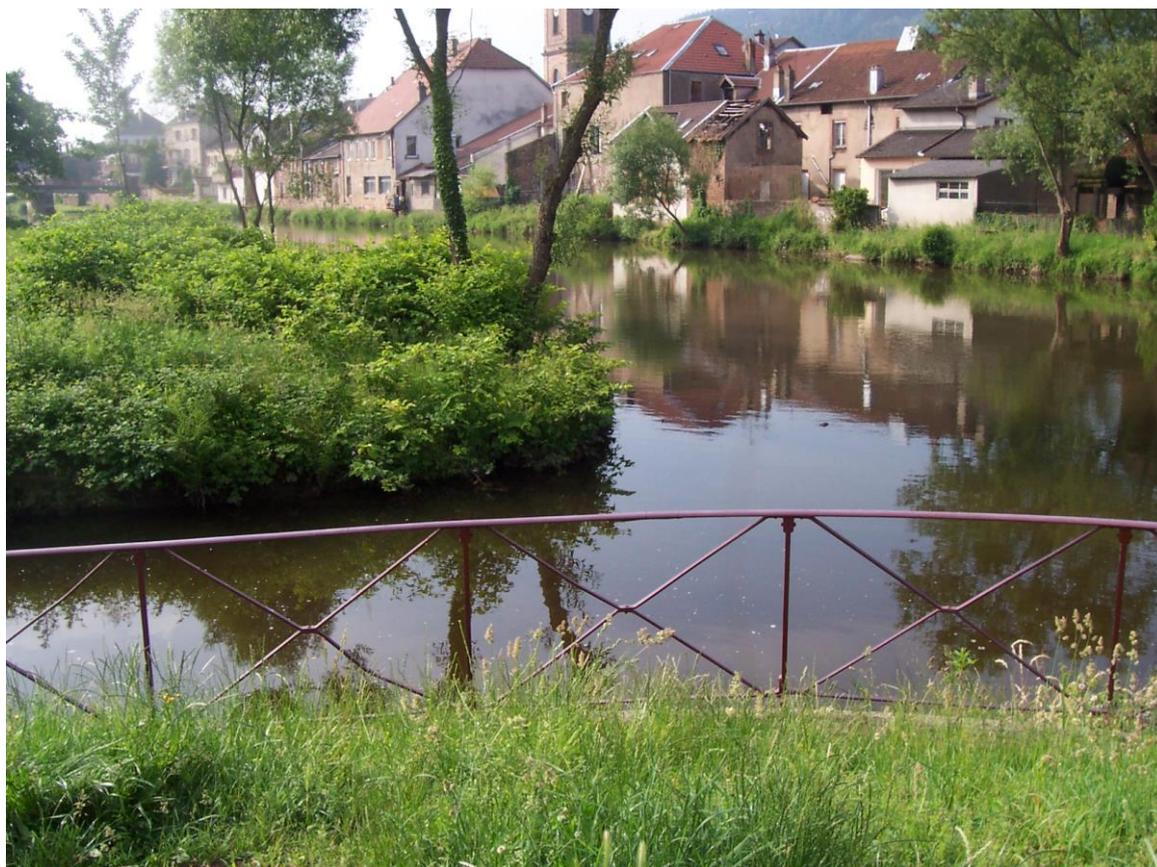
*Photo prise le 04/06/07. Débit de la Meurthe à Raon l'Etape : 8,83 m<sup>3</sup>/s*

Contact avec la Meurthe, inondabilité : permanent

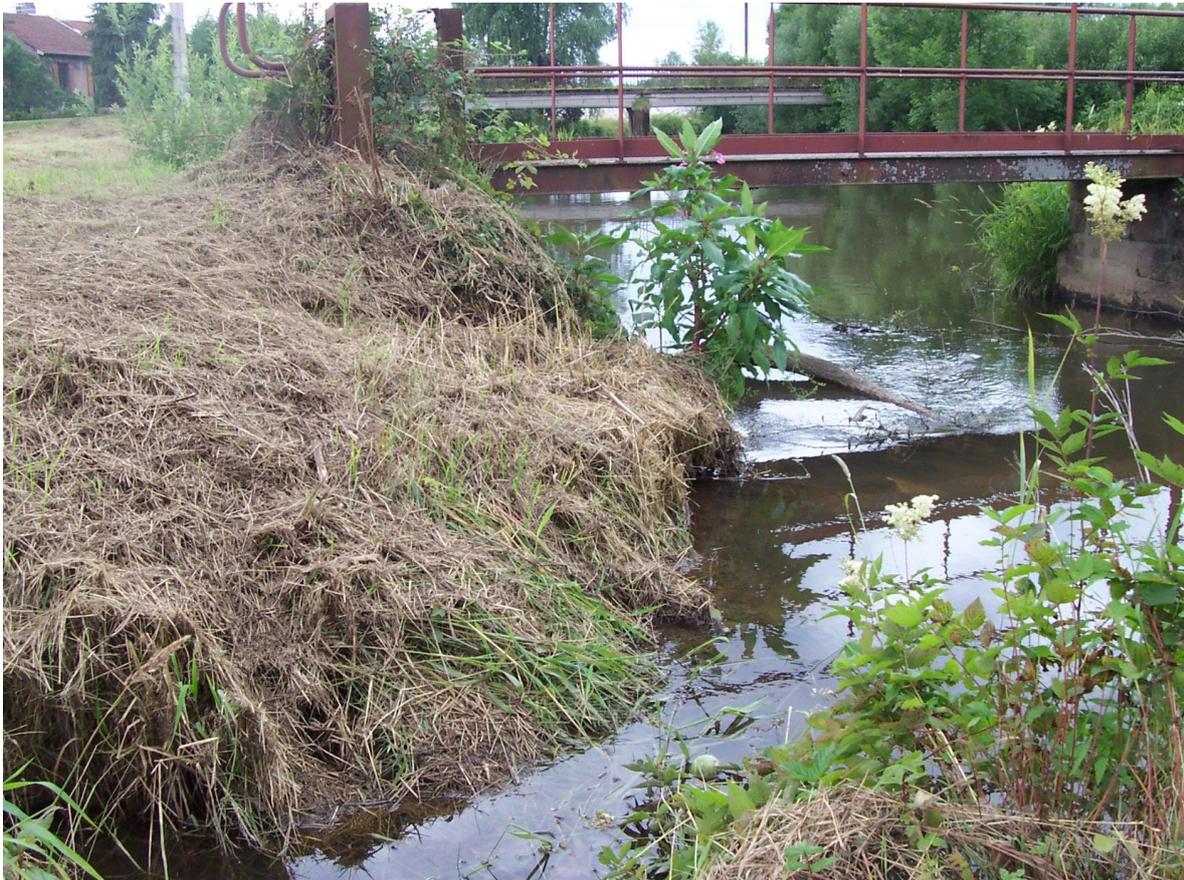
*Photo prise le 29/06/07. Débit de la Meurthe à Raon l'Etape : 9,33 m<sup>3</sup>/s*

Contact avec la Meurthe, inondabilité : permanent

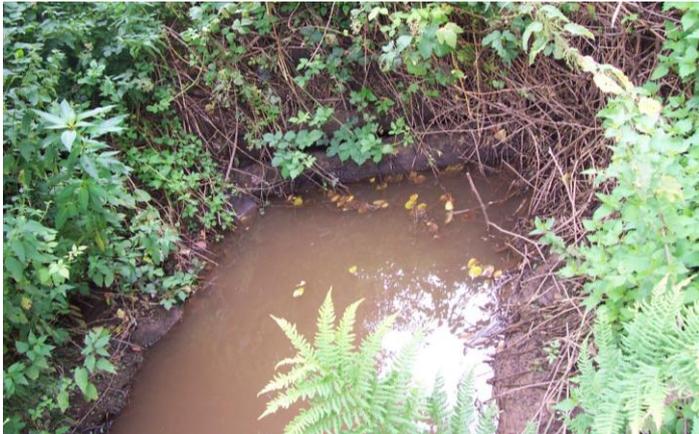
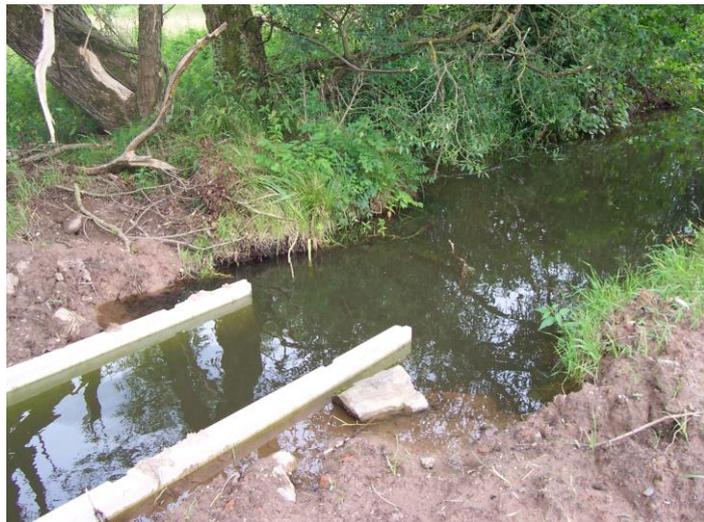
*Partie aval*

*Partie amont*

*Photo prise le 29 /06 /07. Débit de la Meurthe à Raon l'Etape : 9,33 m<sup>3</sup>/s*

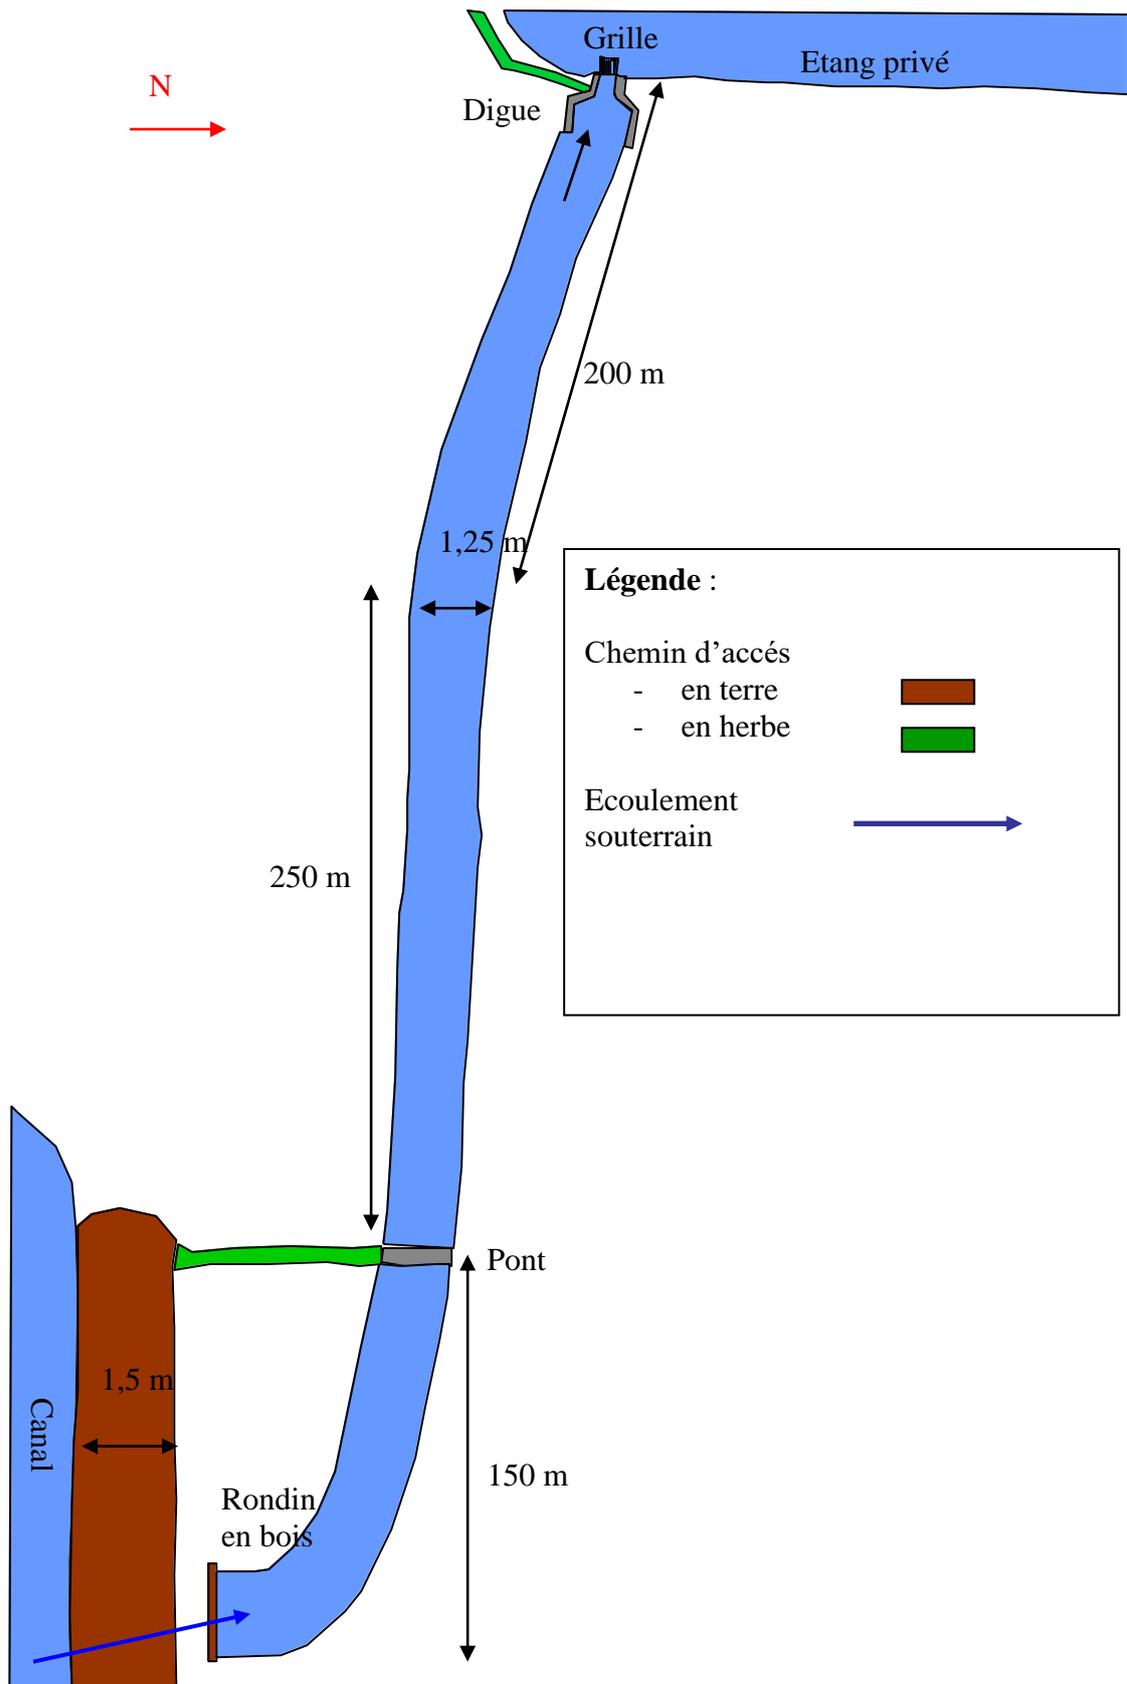
Schéma descriptif du fossé passant sous le canal à Raon l'Etape  
 Pour un débit de la Meurthe à Raon l'Etape de  $9,33 \text{ m}^3/\text{s}$   
 (réalisé à l'aide de Corel Print House 3)

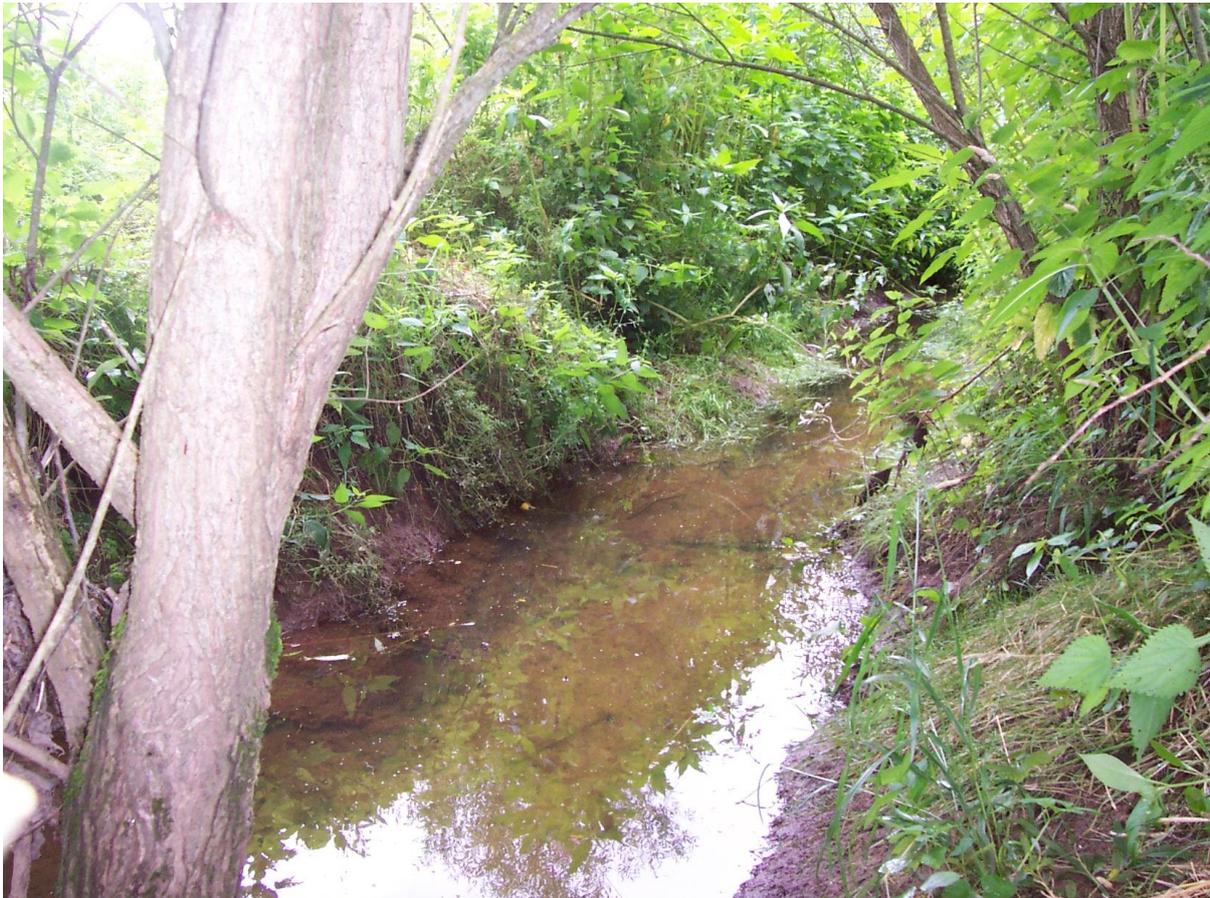
*Photo prise le 03 /07 /07. Débit de la Meurthe à Raon l'Etape : 18,8 m<sup>3</sup>/s*

Contact avec la Meurthe, inondabilité : connexion aval uniquement

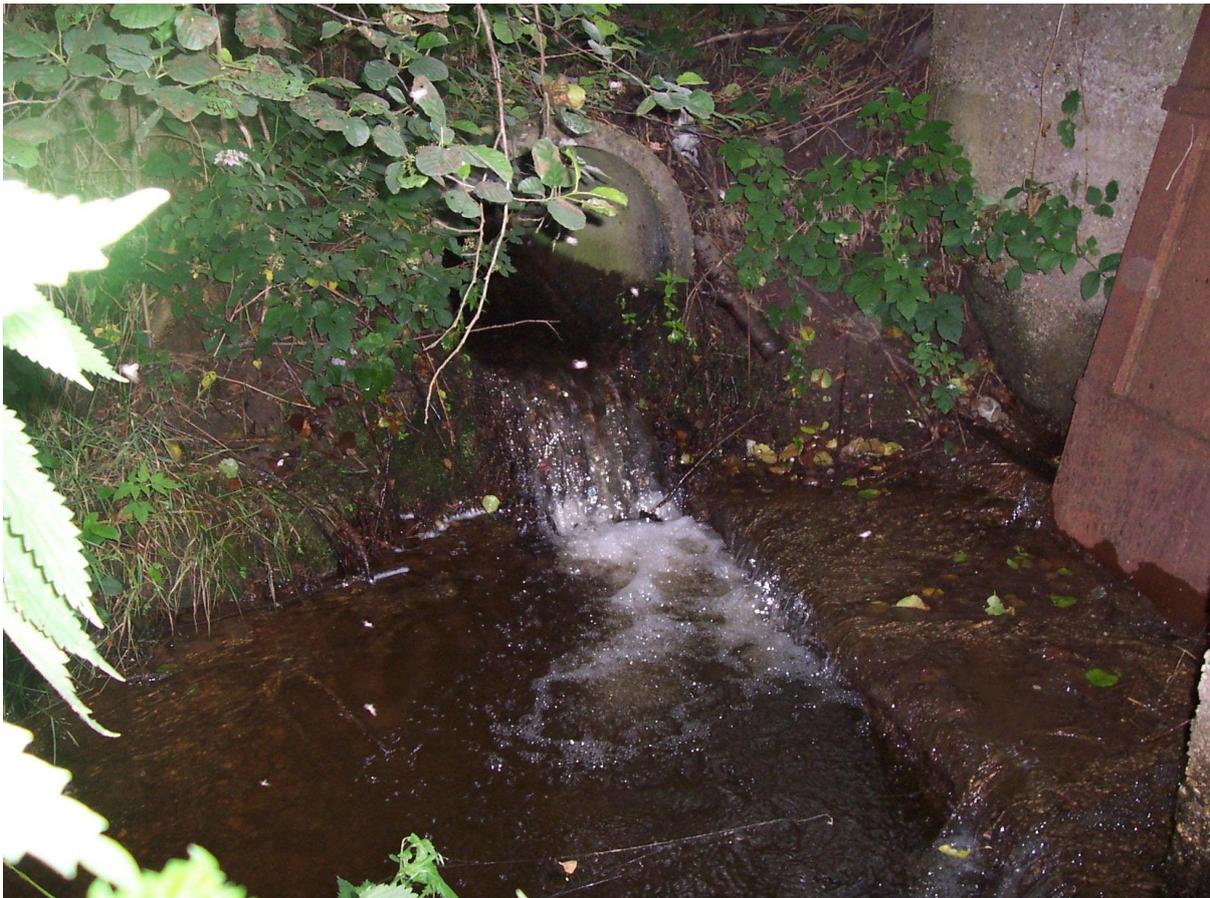
*Ruisseau du Clairupt au niveau de sa connexion avec l'étang de Clairupt  
(la confluence avec la Meurthe étant inaccessible)*

*Photo prise le 03 /07 /07. Débit de la Meurthe à Raon l'Etape : 18,8 m<sup>3</sup>/s*

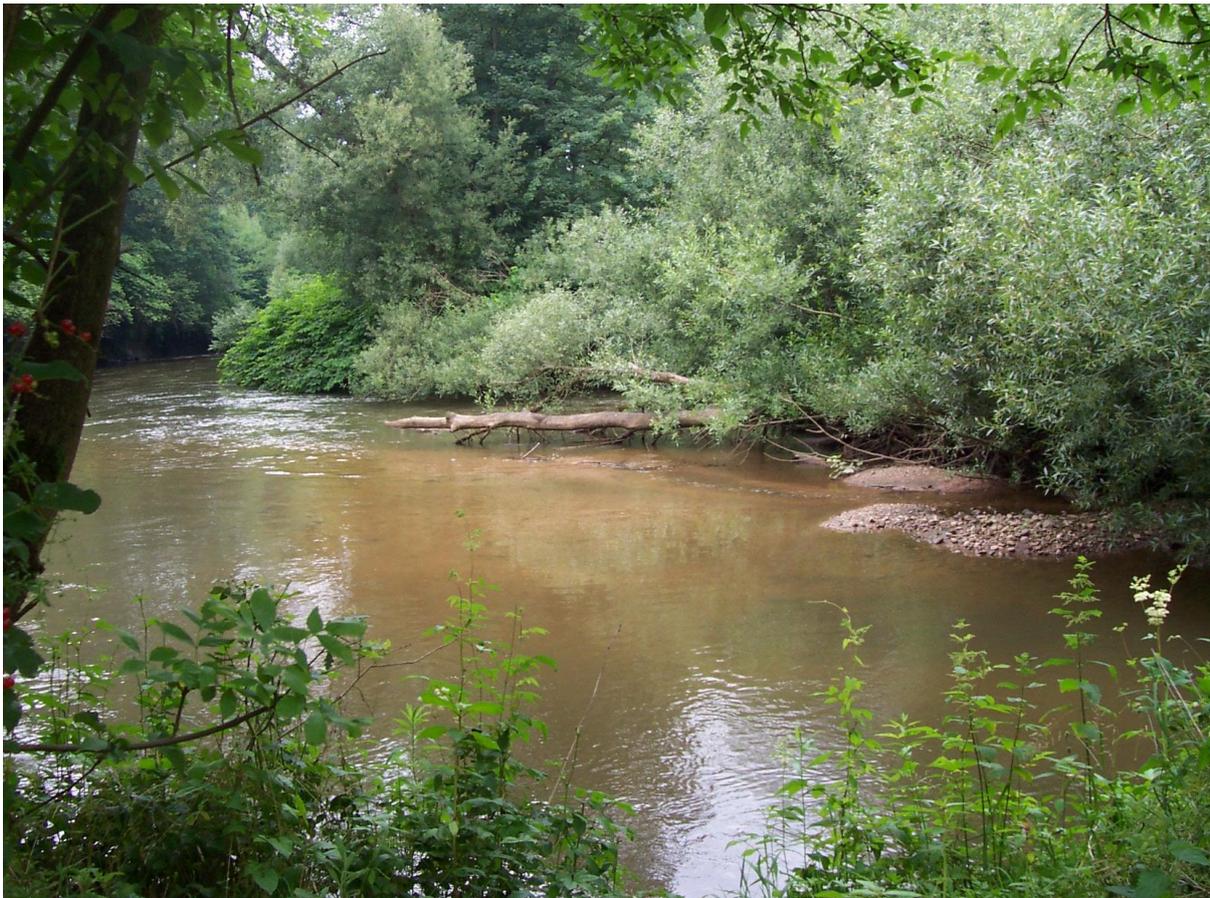
*Photo prise le 29 /06 /07. Débit de la Meurthe à Raon l'Etape : 9,33 m<sup>3</sup>/s*

Contact avec la Meurthe, inondabilité : permanent, quelques atterrissements au centre

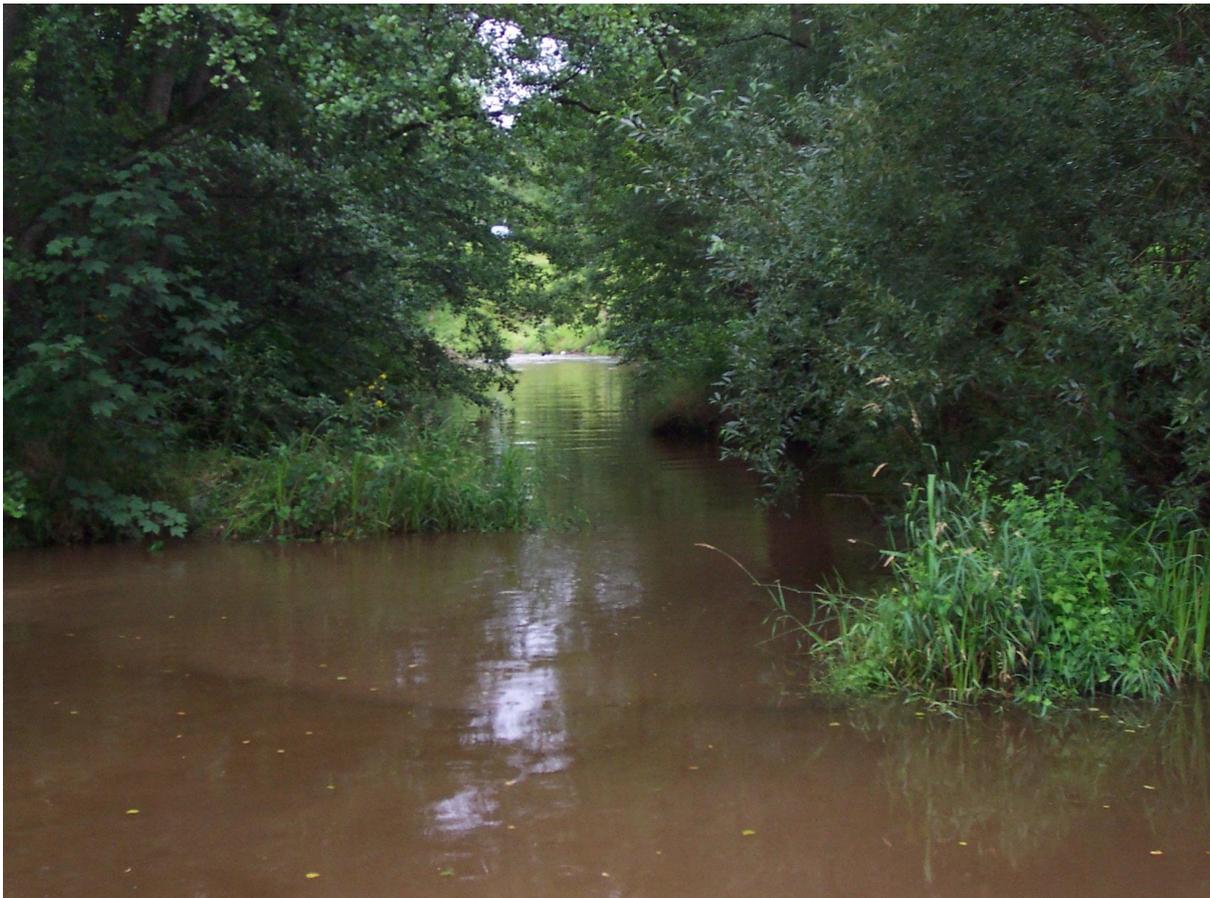
*Exutoire des étangs privé (la prise d'eau étant inaccessible)*

*Photo prise le 03 /07 /07. Débit de la Meurthe à Raon l'Etape :  $18,8 \text{ m}^3/\text{s}$*

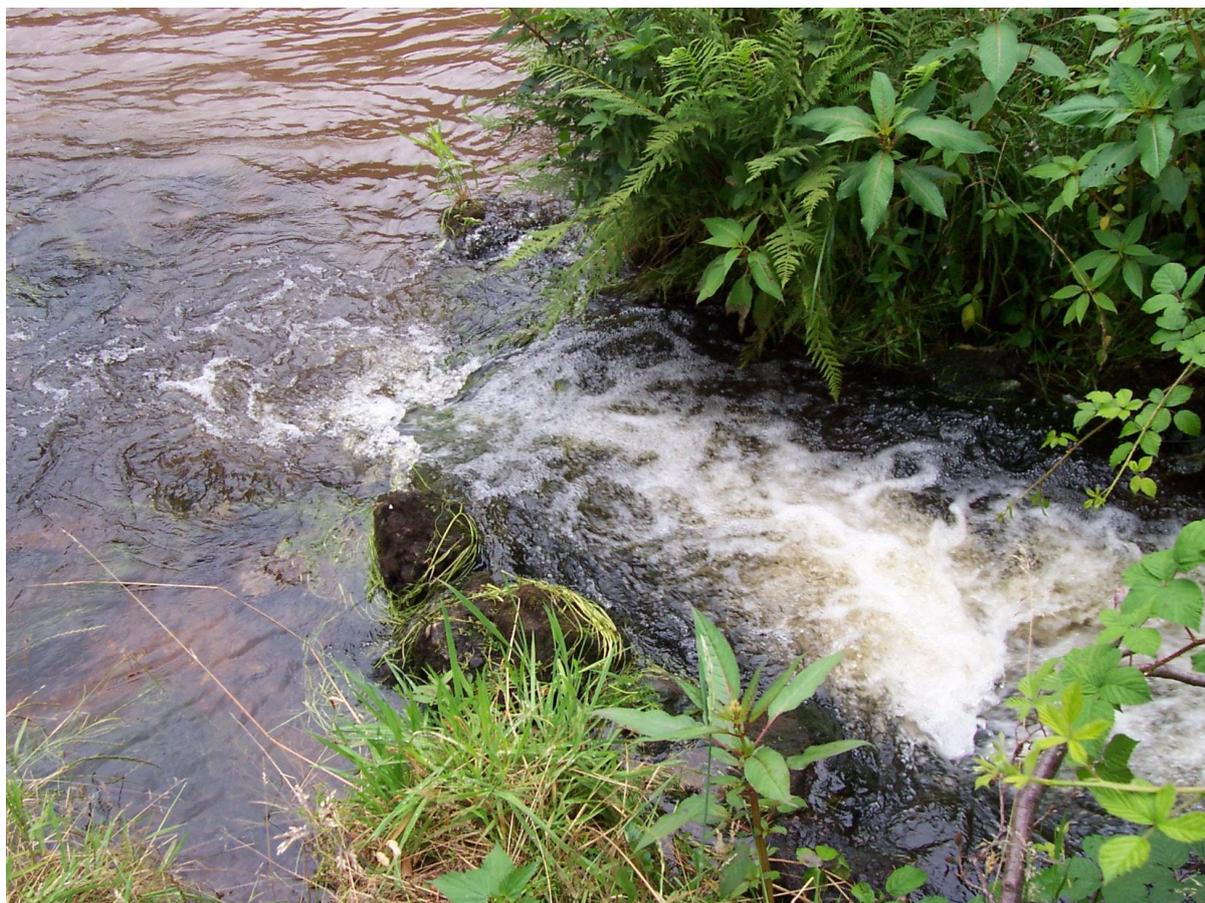
*Photo prise le 03 /07 /07. Débit de la Meurthe à Raon l'Etape : 18,8 m<sup>3</sup>/s*

Contact avec la Meurthe, inondabilité : permanent mais rochers formant une marche à l'étiage

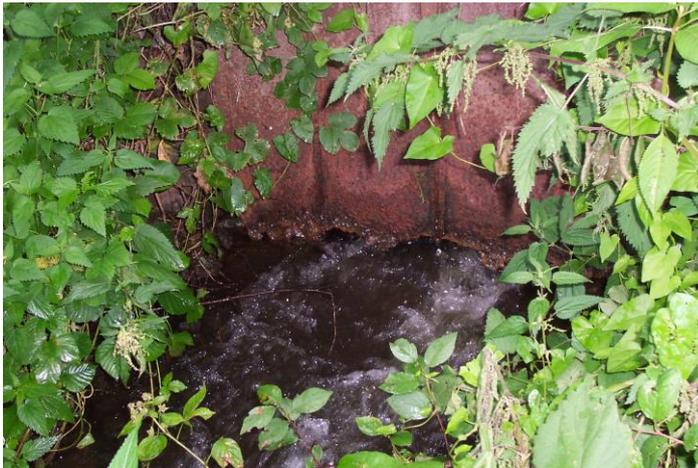
*Partie amont*
